TERUGGAVE RICHTLIJNEN

OK TRUCKS
PRE-OWNED VEHICLES CERTIFIED BY **IVECO**

CARROSSERIE EN AANBOUWDELEN: BLUSSEN, KRASSEN, DEUKEN, DEFECTEN EN REINIGING

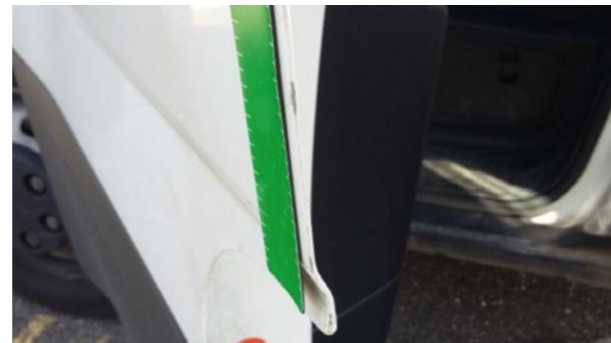
Blus op deurrand

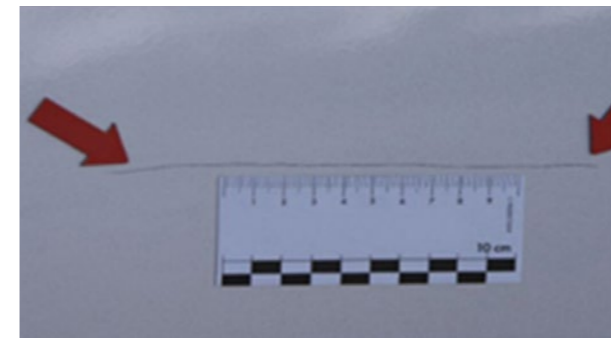
Krassen > 20 mm
NB: Openslaande achterdeuren kunnen niet per half paneel worden gespoten

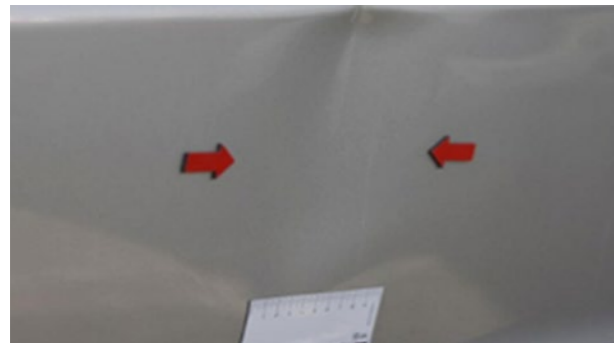
Deuken > 20 mm in diameter, veranderde lak, hagelschade of duidelijke putten
NB: Smart repair mogelijk bij individuele, duidelijke putjes als de lak niet wordt gewijzigd

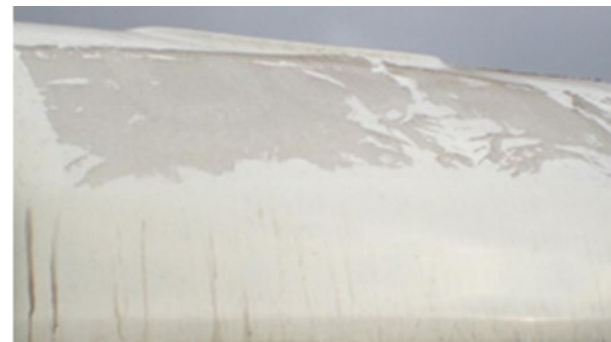
Lijmresten. NB: Aanwezigheid van "tags" of graffiti, beoordeling tijdens reiniging en/of poetsen

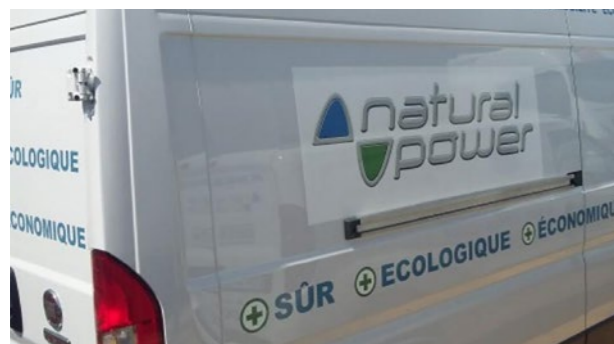
Sporen van reclame volgens de beschrijving van de carrosserie.

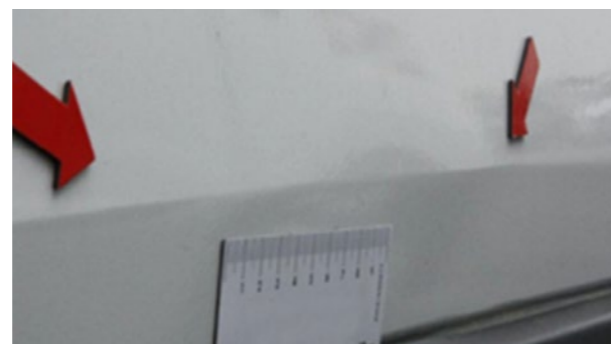
Defect: Vervormd paneel na reparatie

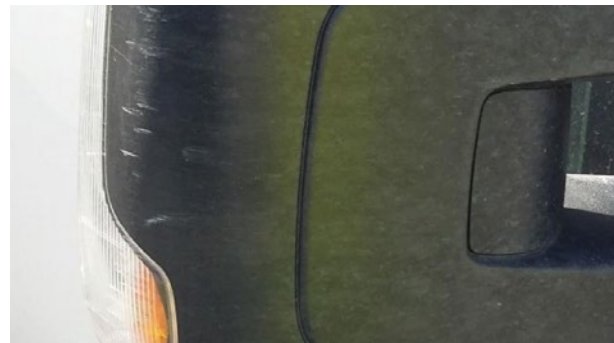
Krassen die niet kunnen worden gevoeld met een vingernagel en oppervlak $\leq 45 \text{ cm}^2$ (gelijk aan een bankpasje)

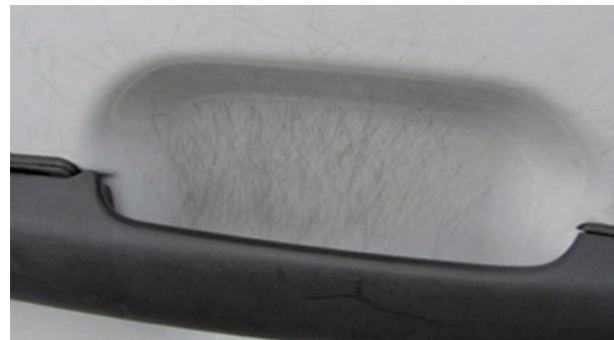
Lichte oppervlakkige krassen, bijvoorbeeld bij de brandstofvulopening, luiken, deurhandgrepen, bumpers en bekledingdelen

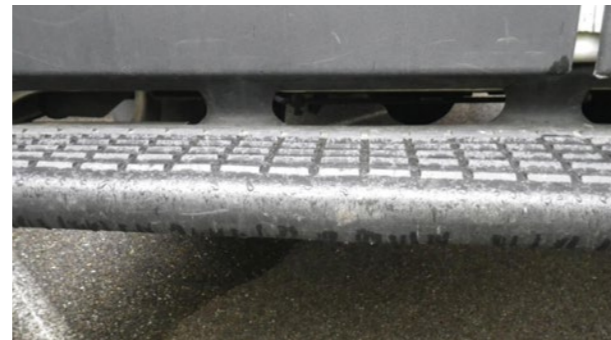
Ondiepe krasjes in de lak bij de randen van de laadruimte

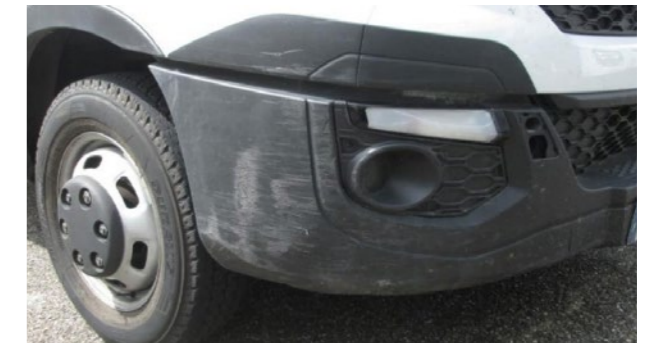
Verwijderen van materiaal of vervorming dat haalbaar of economisch te repareren is

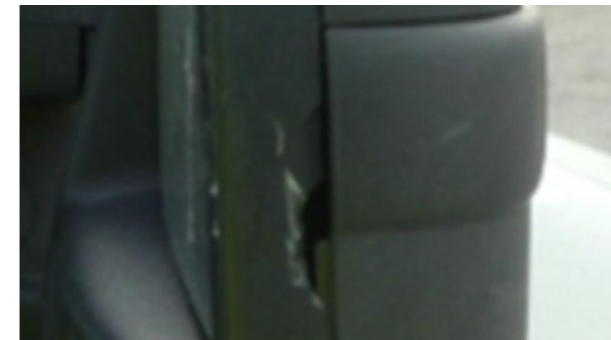
Verwijderen van materiaal, gebroken onderdeel

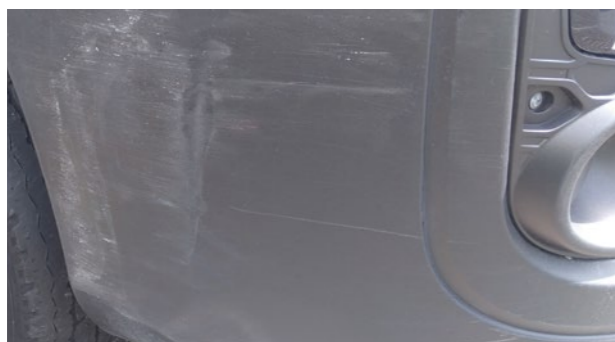
Krassen die kunnen worden gevoeld met een vingernagel en oppervlak > 45 cm² (gelijk aan een bankpasje)

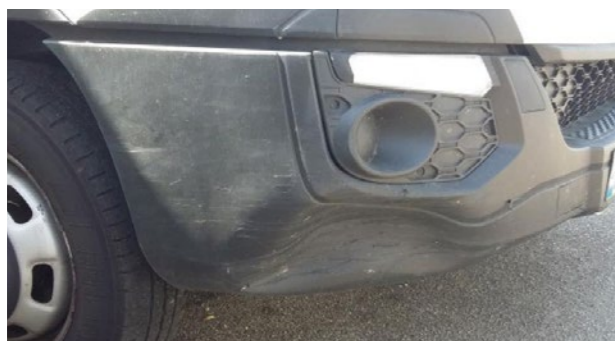
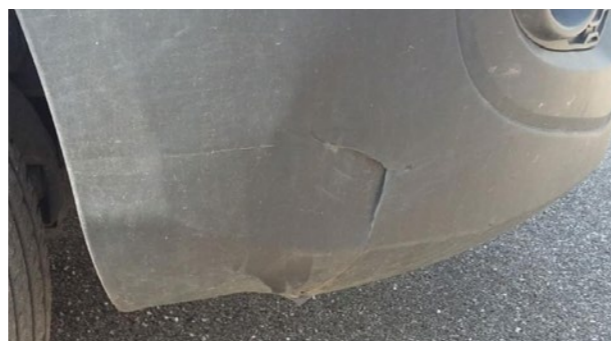
Defect, verwijderen van materiaal of vervorming niet economisch te repareren of niet haalbaar

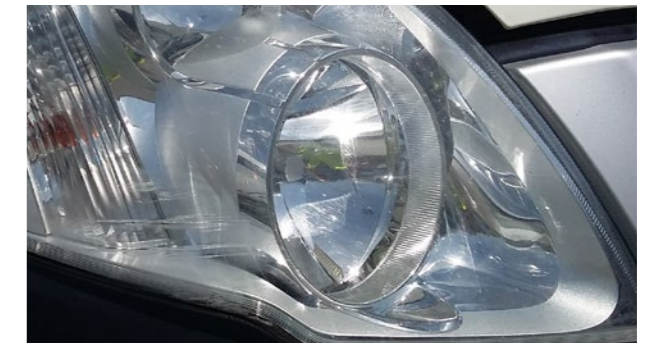
Lichte krassen (zonder verwijdering van materiaal), buiten lichtbundel en afgesloten lamp (POETSEN)

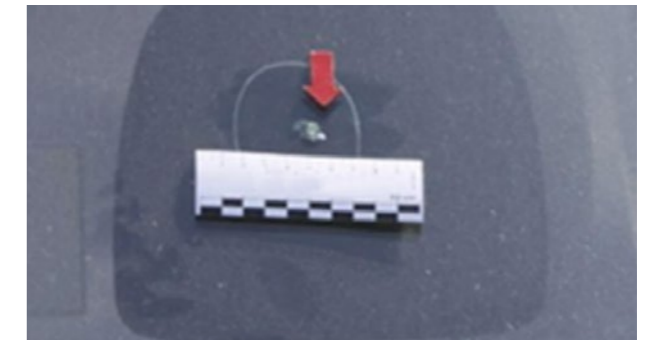
Sterretjes > 20 mm, aantal > 3 sterretjes, of sterretjes in het zichtveld, gebarsten, slecht gemonteerd met defect, gezandstraald of gekrast
Opmerking: Als de voorruit is beschadigd in het zichtveld van de bestuurder, moet de lokale wetgeving worden geraadpleegd.

Opmerking: Het zichtveld wordt bepaald door een vel A3 papier in het verlengde van de stuurwielas en verticaal gecentreerd op de voorruit.

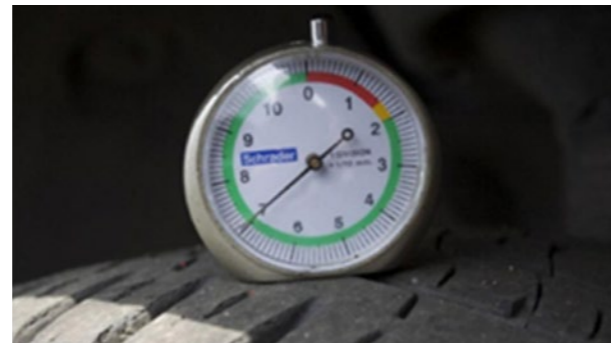
Banden: Diepte van basisprofielgroef \geq 5 mm (VOLDOET)
Opmerking: De slijtage van de banden wordt gemeten in de meest versleten groef van de band.

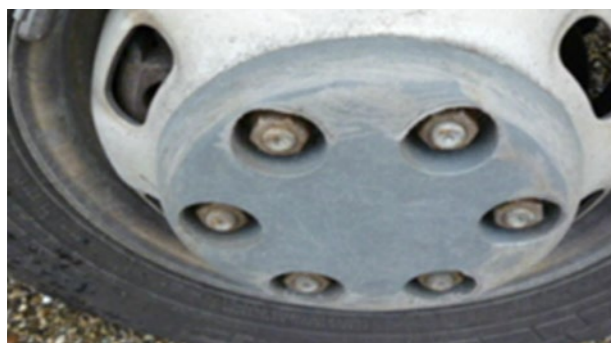
Velgen en wioldoppen: Meerdere oppervlakkige krassen met of zonder verwijdering van materiaal

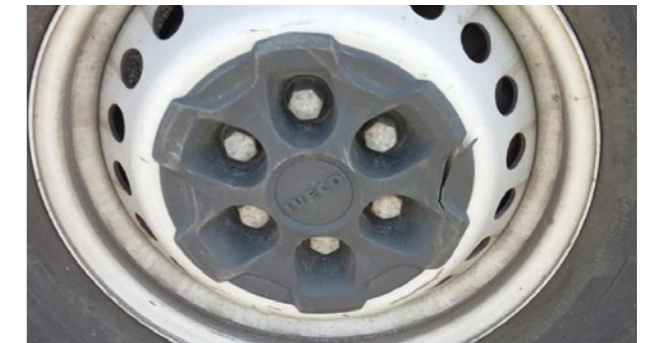
Wieldoppen: Vervormd, gebroken, materiaal ontbreekt of compleet verwijderd

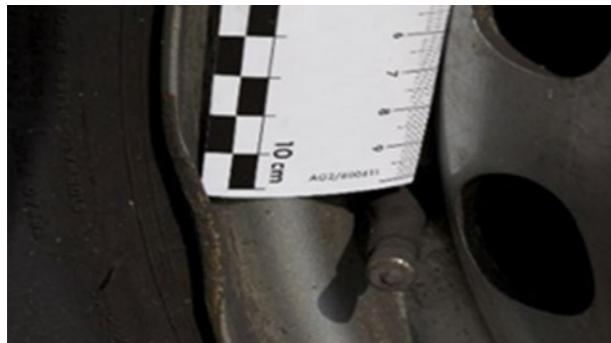
Op stalen velg: Bevestigingsrand licht vervormd

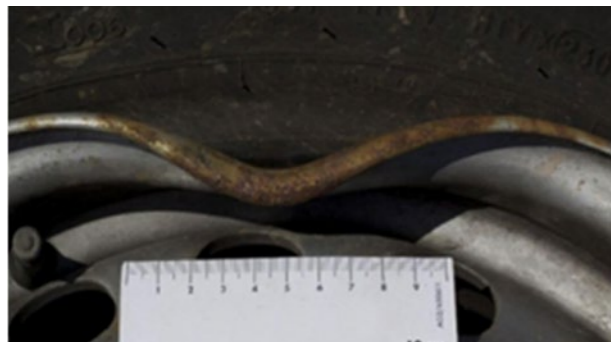
Velgbed beschadigd, niet goedgekeurde velg. Beoordeling van de afmetingen om de veiligheid van het voertuig te controleren

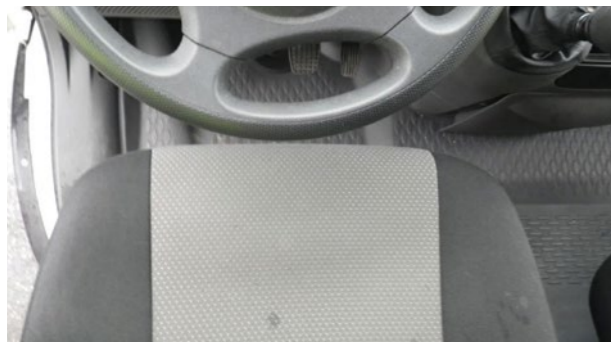
Lichte vervuiling kan worden verwijderd door chemische reiniging door een specialist

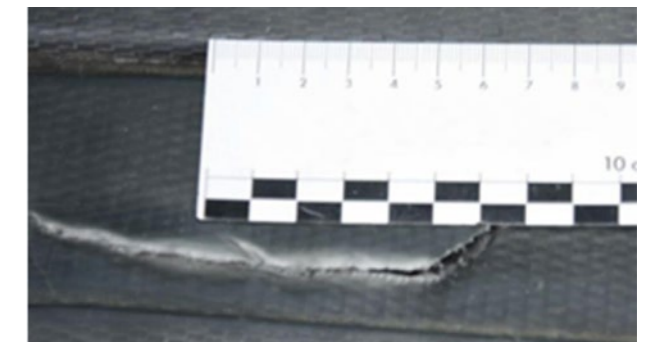
Perforatie van hard kunststof bekleding. Reparatie van hard kunststof bekleding | standaard uurtarief indien esthetisch acceptabel en reparabel

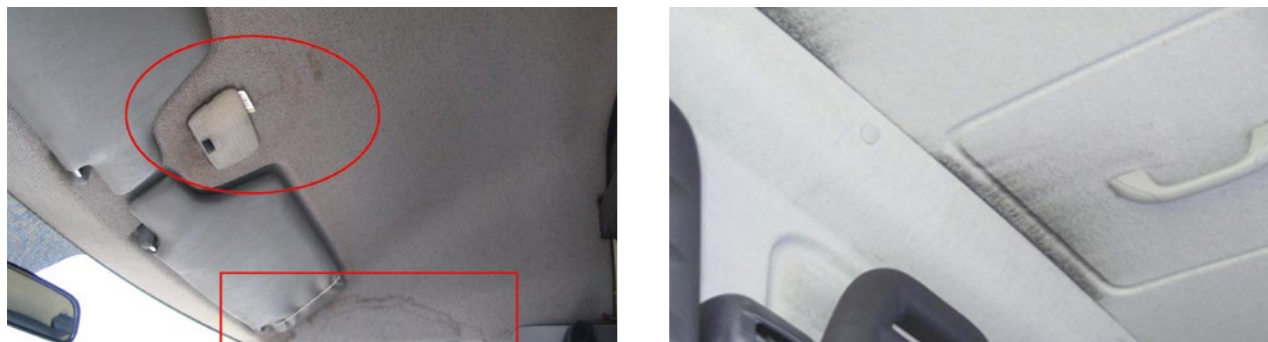
Ernstige verontreiniging, vlekken en geuren vereisen chemische reiniging door een specialist.

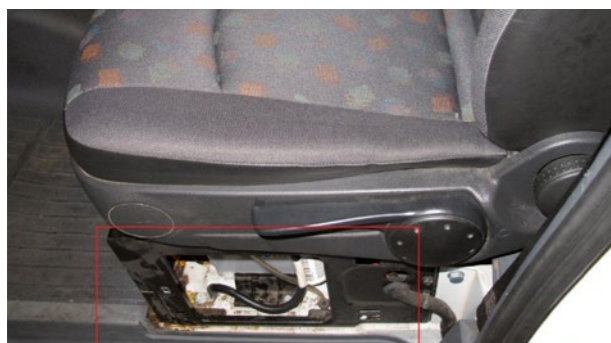
Ontbrekende uitrusting of bekleding

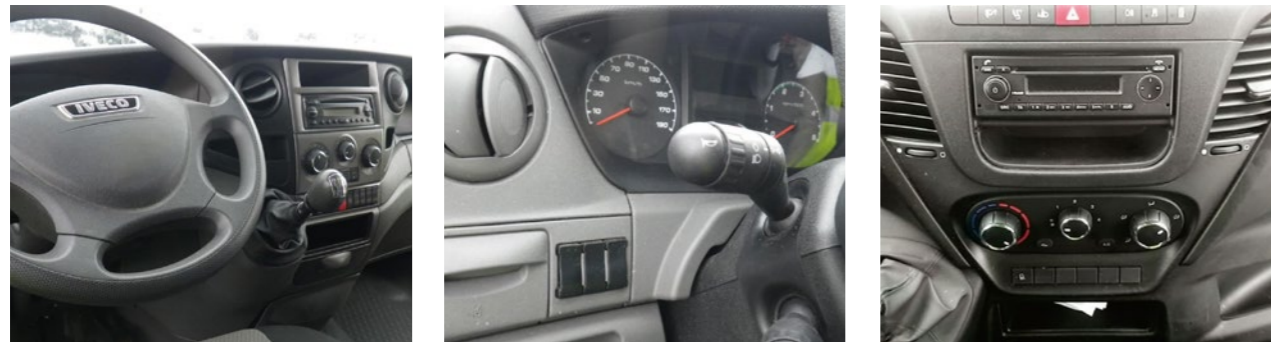
Sporen van slijtage op het dashboard, instrumentenpaneel en stuurwiel

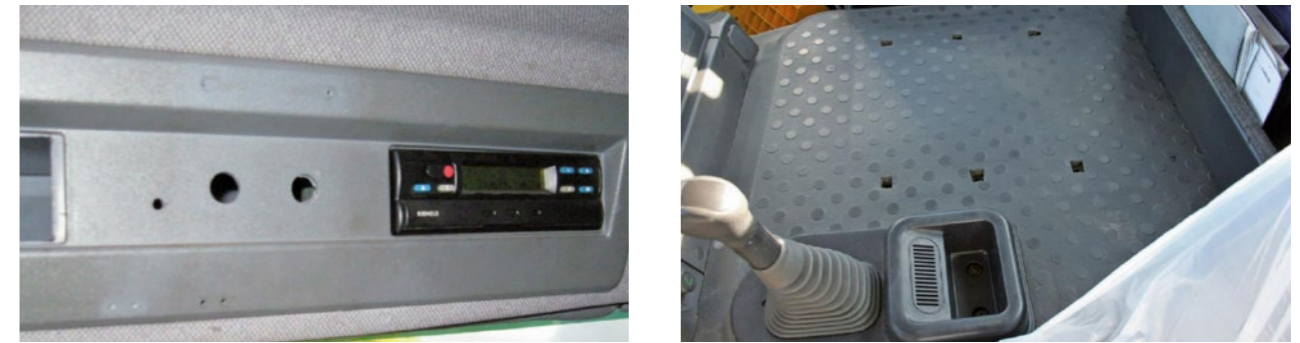
Bedieningsonderdelen, onderdelen van stoelen of bekleding ontbreken, gebroken of doorboord

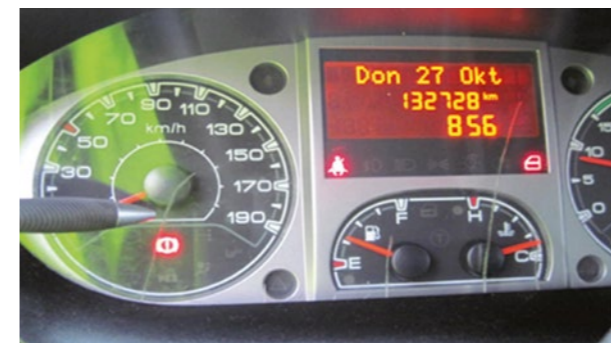
Krassen op het dashboard en overige zichtbare beschadigingen of gaten in het zichtbereik

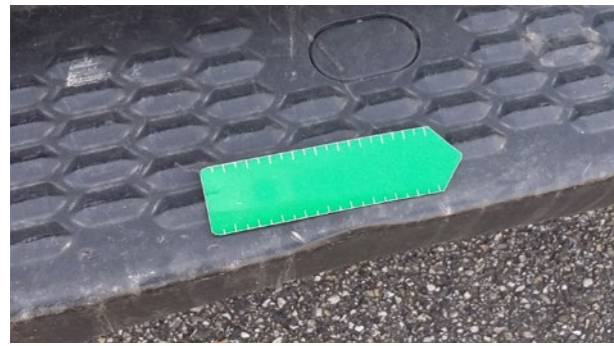
Treepanken achter: Lichte vervorming

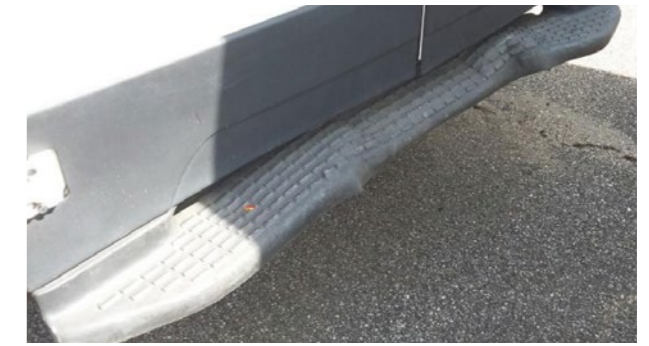
Treepanken achter: Economisch niet verantwoord te repareren vervormingen

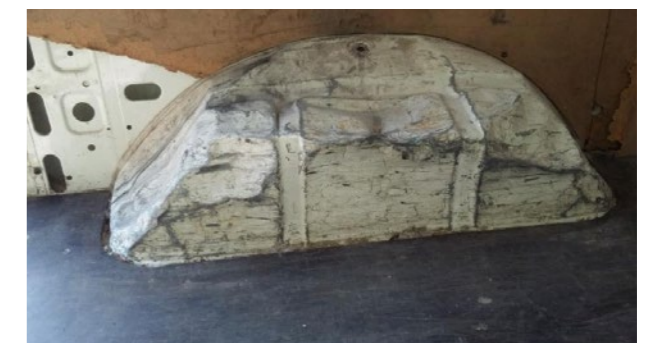
Vervorming aan de binnenzijde: Perforaties, insnijdingen, vervormingen niet economisch verantwoord te repareren. Denaturerende en niet-corrigeerbare afzetting (poeder, verf, enz.) (Wielkuip niet te repareren als reparatietijd < 3u)

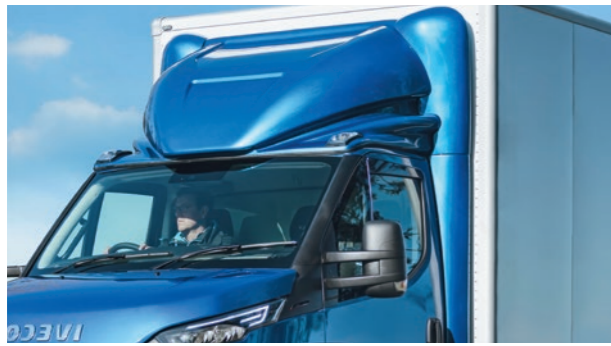
Cabine en windgeleider: Lichte kras die past bij het totaalbeeld van het voertuig

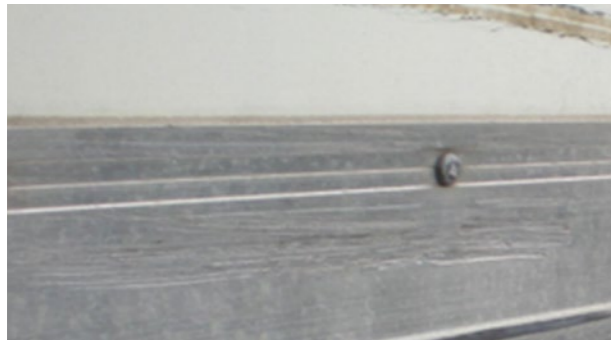
Zijdorpels: Lichte kras

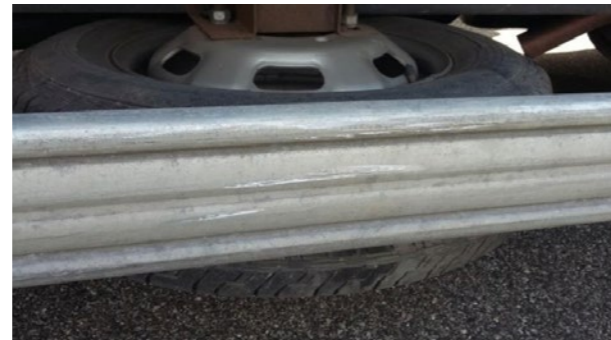
Fietsenrekken: Lichte kras

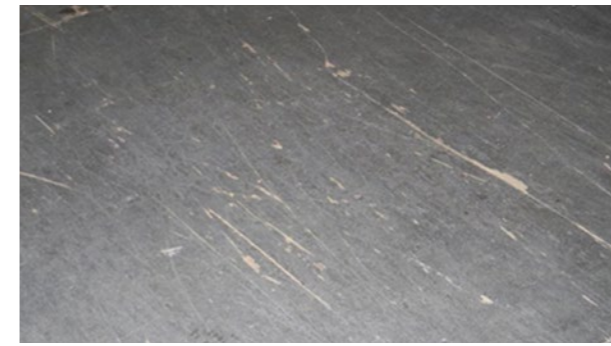
Vloerbedekking: lichte vervorming, oppervlakkige slijtage

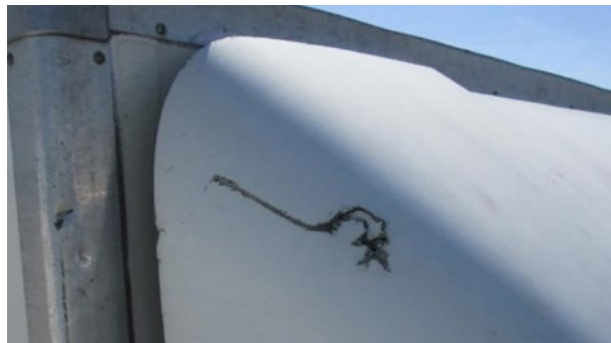
Cabine en windgeleider: Economisch verantwoord te repareren

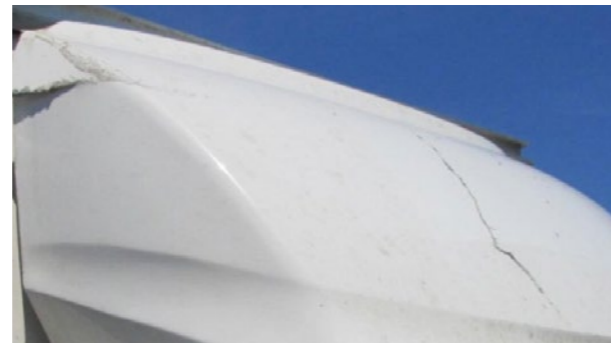
Cabine en windgeleider: Duidelijke scheur, ontbrekend onderdeel of niet meer economisch te repareren

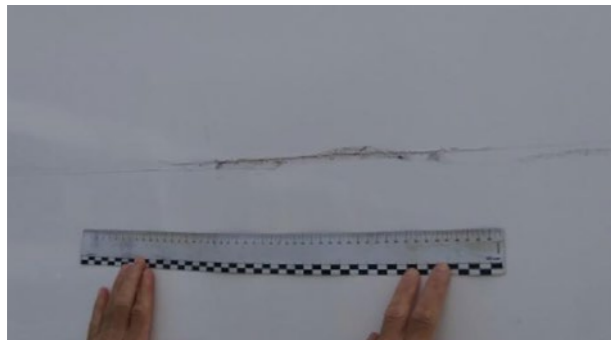
Zijpanelen: Kras met verwijderd materiaal ≥ 20 cm nog economisch verantwoord te repareren. Optie om half paneel te spuiten

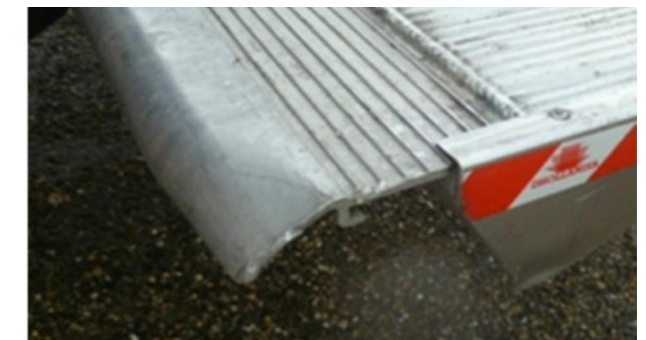
Laadklep: Vervormingen van laadklep economisch verantwoord te repareren

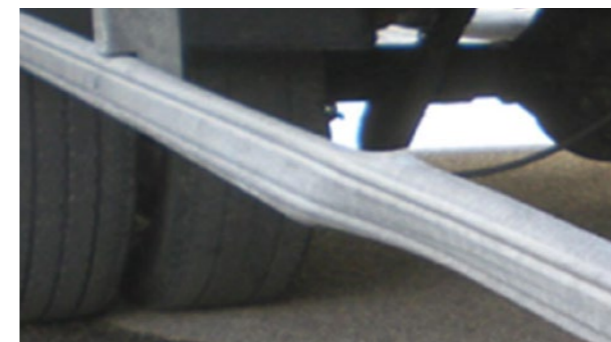
Fietsenrekken: Vervorming niet economisch verantwoord te repareren

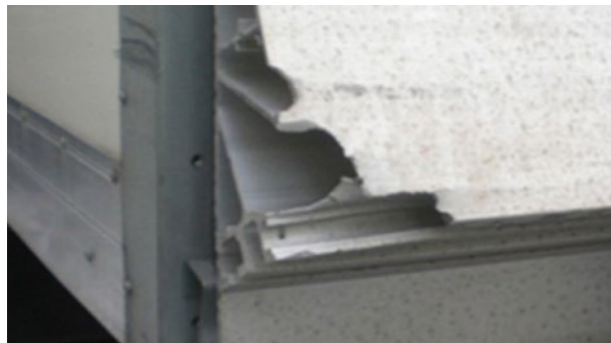
Laadklep: Vervormingen van laadklep niet economisch verantwoord te repareren, gebroken of incomplete bekleding

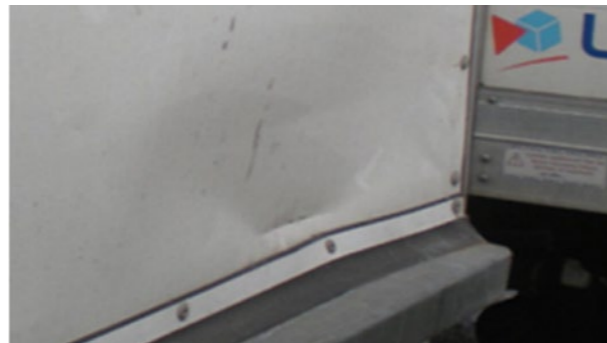
Zij- en achterdeuren: Ernstige vervorming: Reparatietijd > 1 u economisch verantwoord te repareren, sluiting niet verzegeld

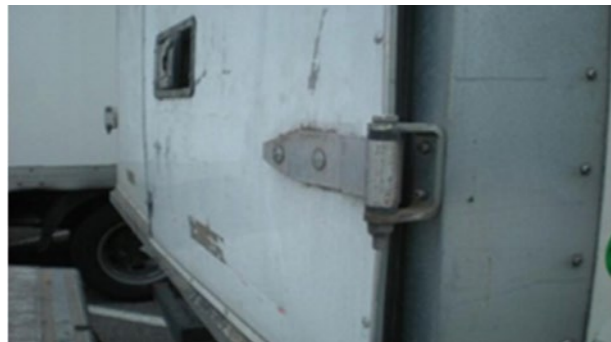
Zij- en achterdeuren: Deuren gebogen bij bevestigingspunten voor scharnieren, geperforeerd of niet meer economisch verantwoord te repareren

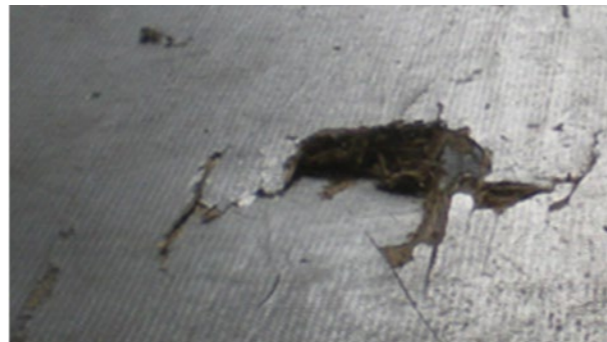
Vloerbedekking: Economisch verantwoord te repareren vervormingen of perforaties

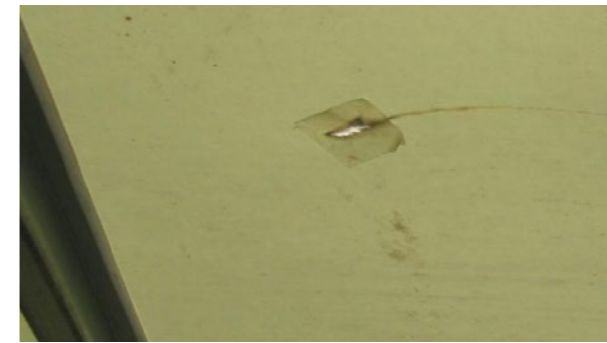
Dakruimte: Economisch verantwoord te repareren perforaties of scheuren

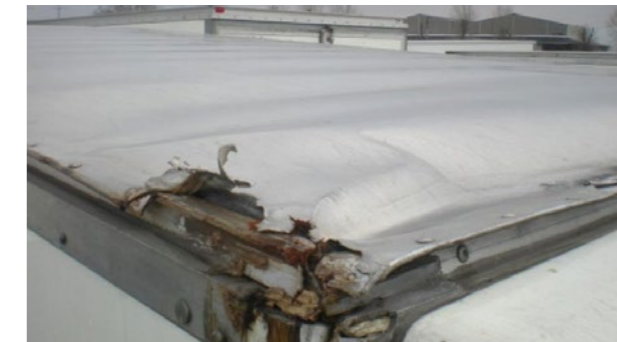
Bekleding en stangen: Stangen en bekleding vervormd, reparatie nog economisch verantwoord

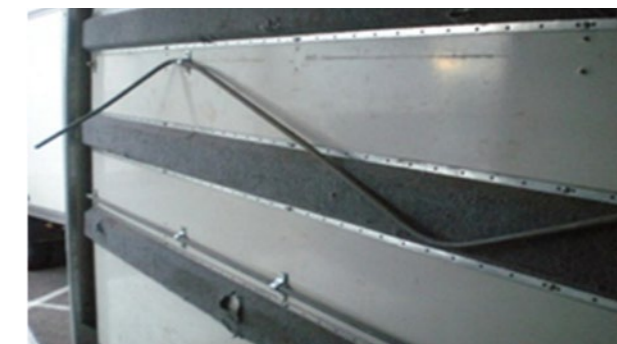
Bekleding en stangen: Stangen, bevestigingen, bekleding ontbreken of vervormd, reparatie niet meer economisch verantwoord

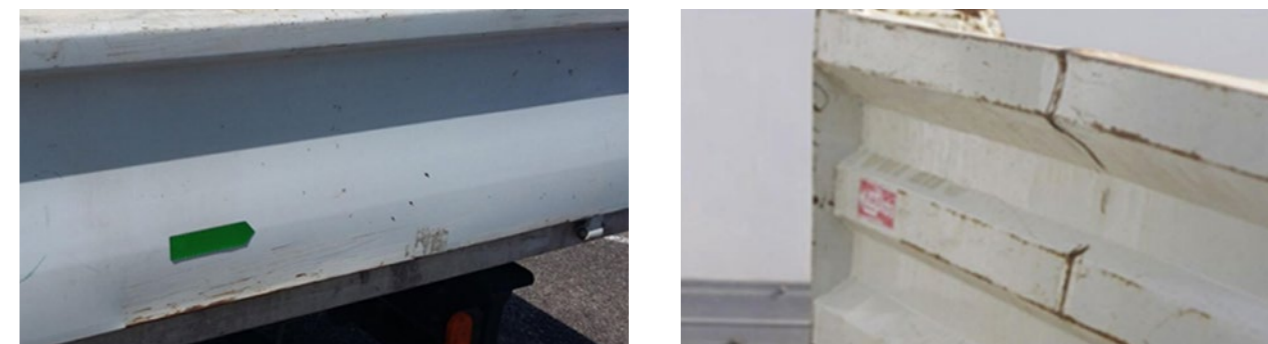
Lichte krassen, rail vervormingen met een reparatietijd \leq 1 u

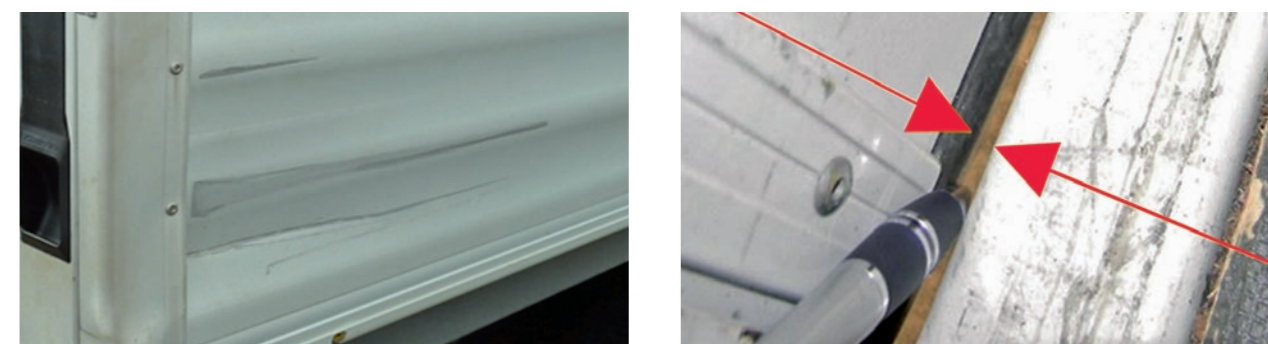
Vervormingen in de rail met een reparatietijd $>$ 1 u economisch verantwoord

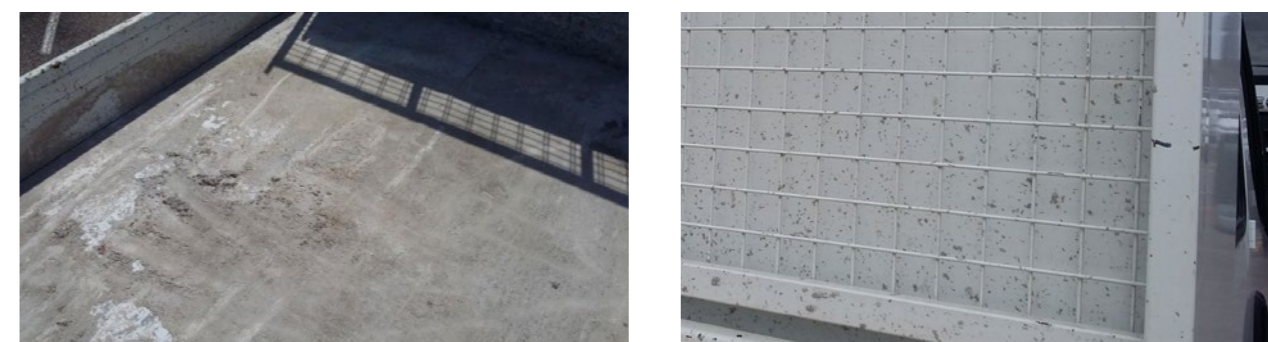
Vervormingen in de rails reparatie nog economisch verantwoord, sluiten niet mogelijk of niet zandbestendig

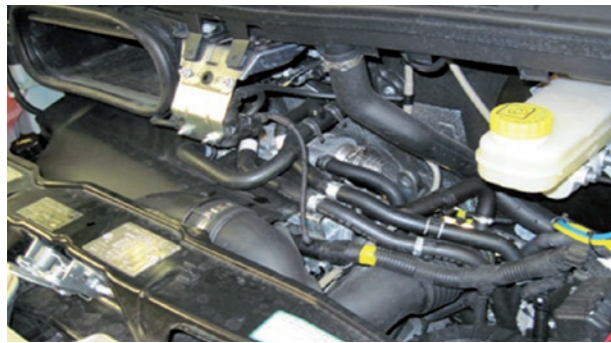
Tekenen van slijtage die de verkeersveiligheid niet nadelig beïnvloeden

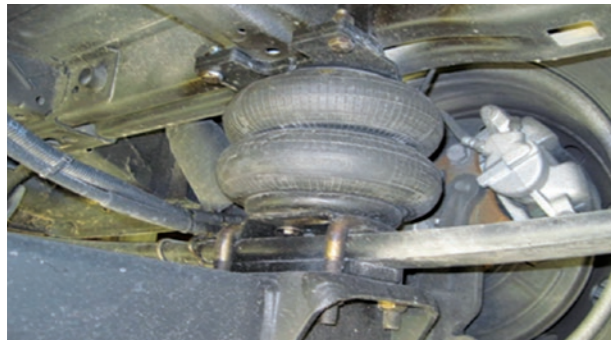
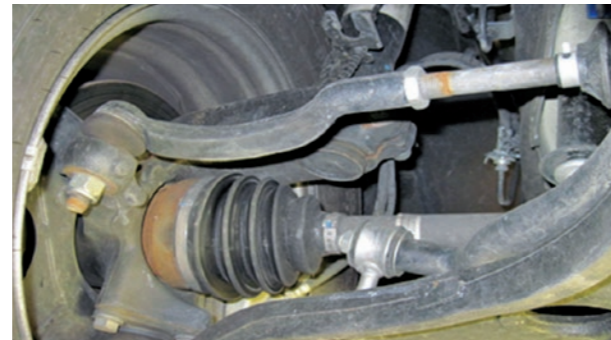
Lichte sporen van olie (niet druppelen)

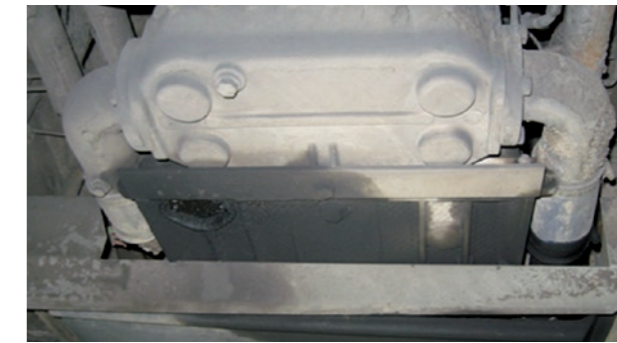
Alle lekken van de motor, versnellingsbak en differentieel, hydraulische vering en dempers

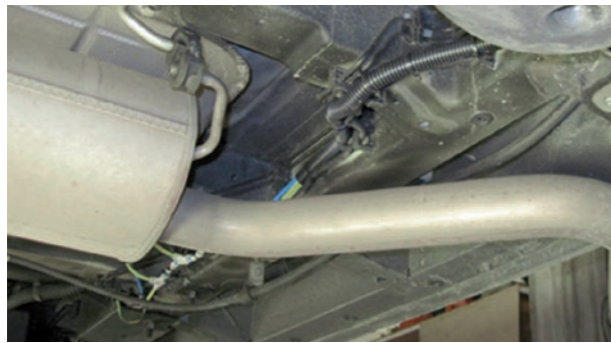
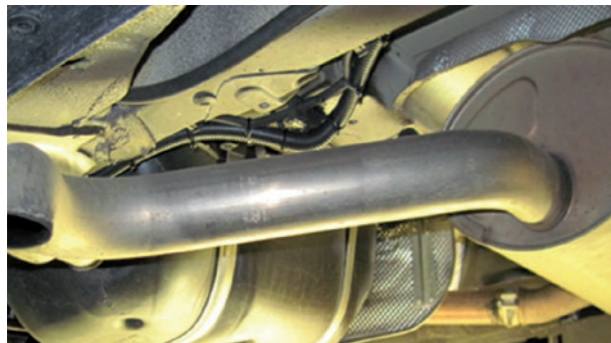
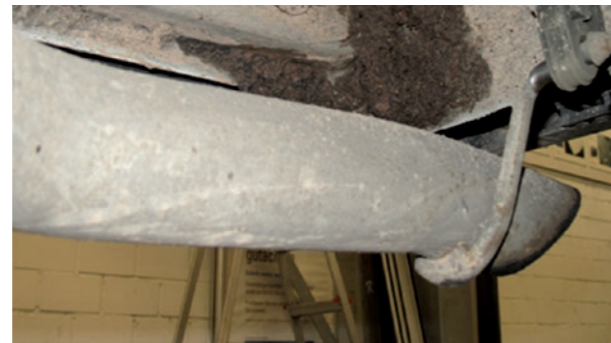
Conditie voldoet aan technische inspectie

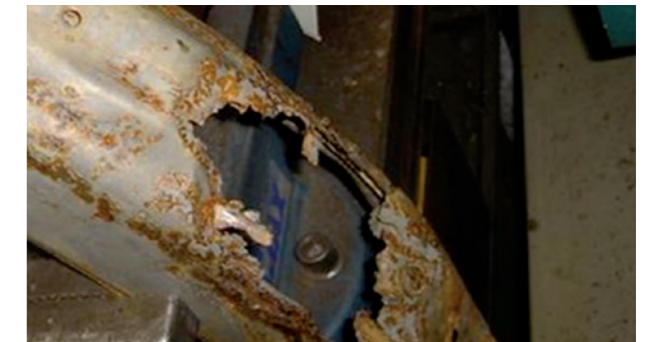
Schade door schokken van buitenaf

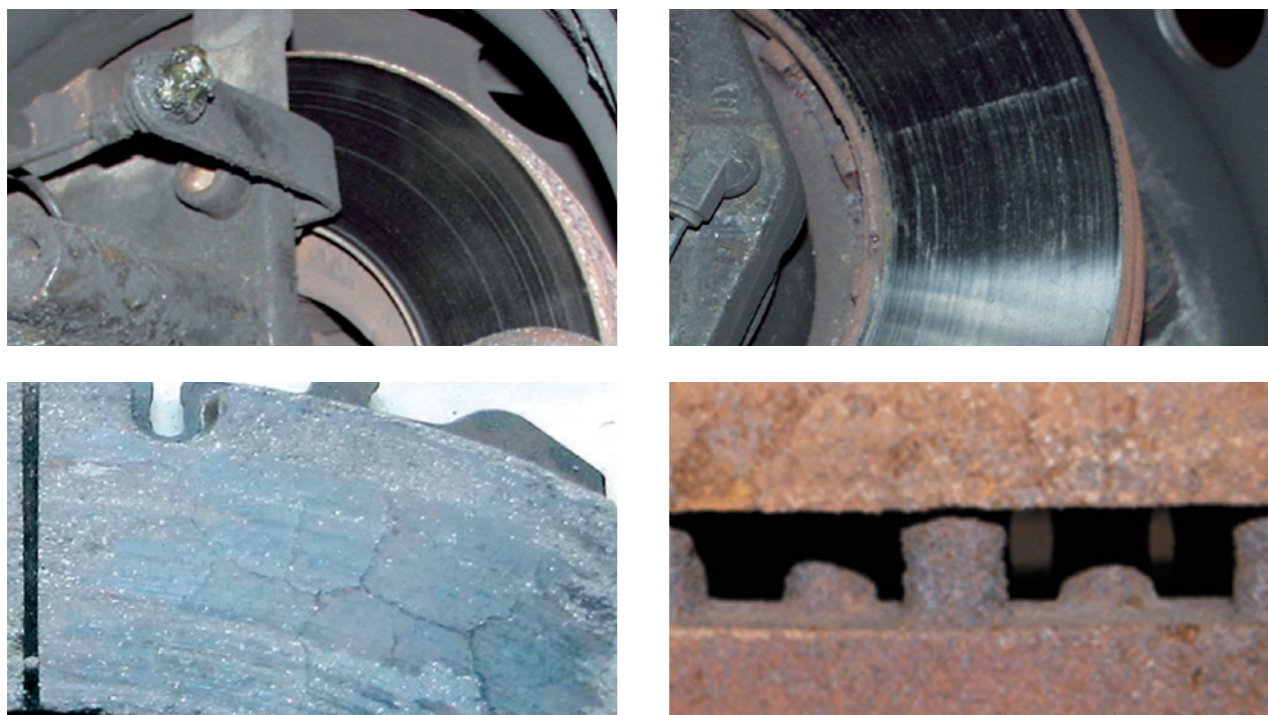
Normale conditie en klopt bij de leeftijd en kilometerstand van het voertuig

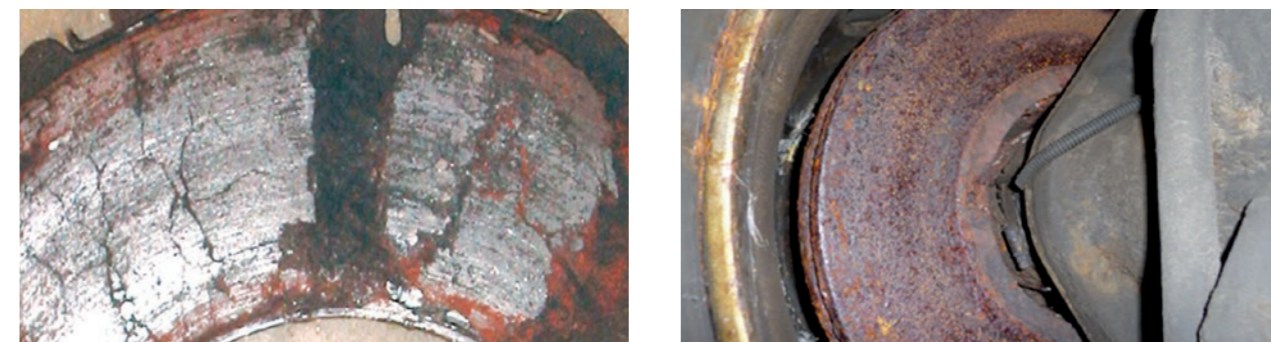
Verroeste, versleten remschijven

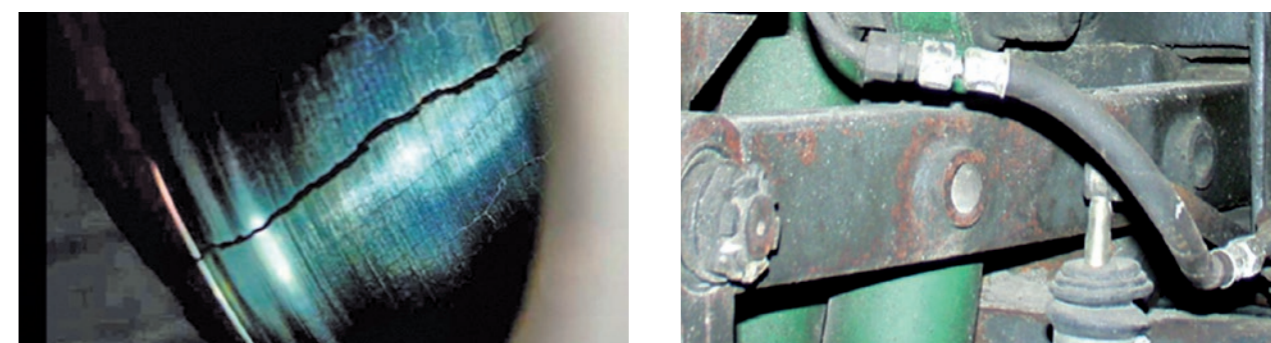
Voldoet niet aan verkeersregels en niet geldig tijdens technische controle

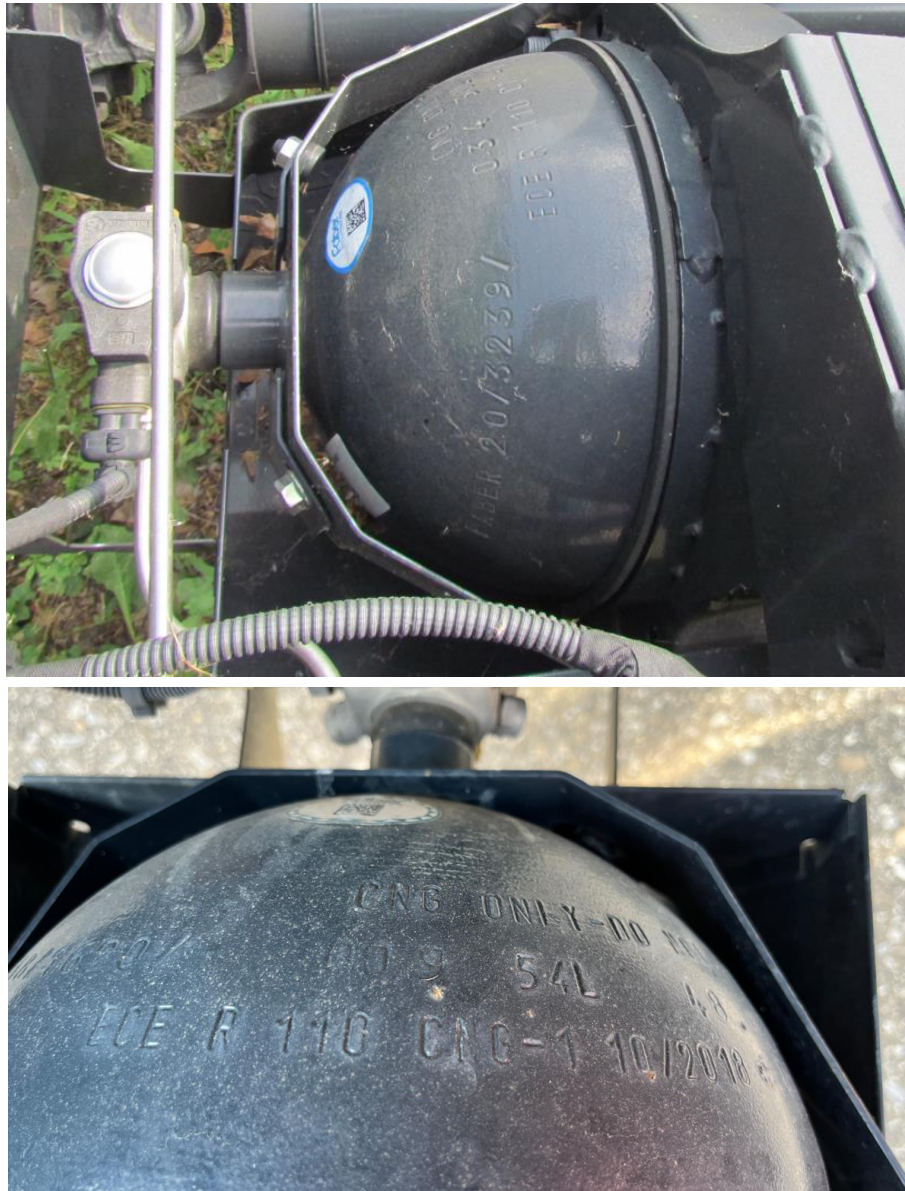
IDENTIFICATIE EN GELDIGHEID

Aanwezigheid van een up-to-date geldigheidscertificaat voor de betreffende CNG-cilinder.

Opmerkingen: Volgens de UN/ECE-R110-regelgeving moet elke cilinder ten minste elke 48 maanden na de datum van ingebruikname op het voertuig (voertuigregistratie) en op het moment van herinstallatie visueel worden geïnspecteerd op uitwendige schade en verslechtering.

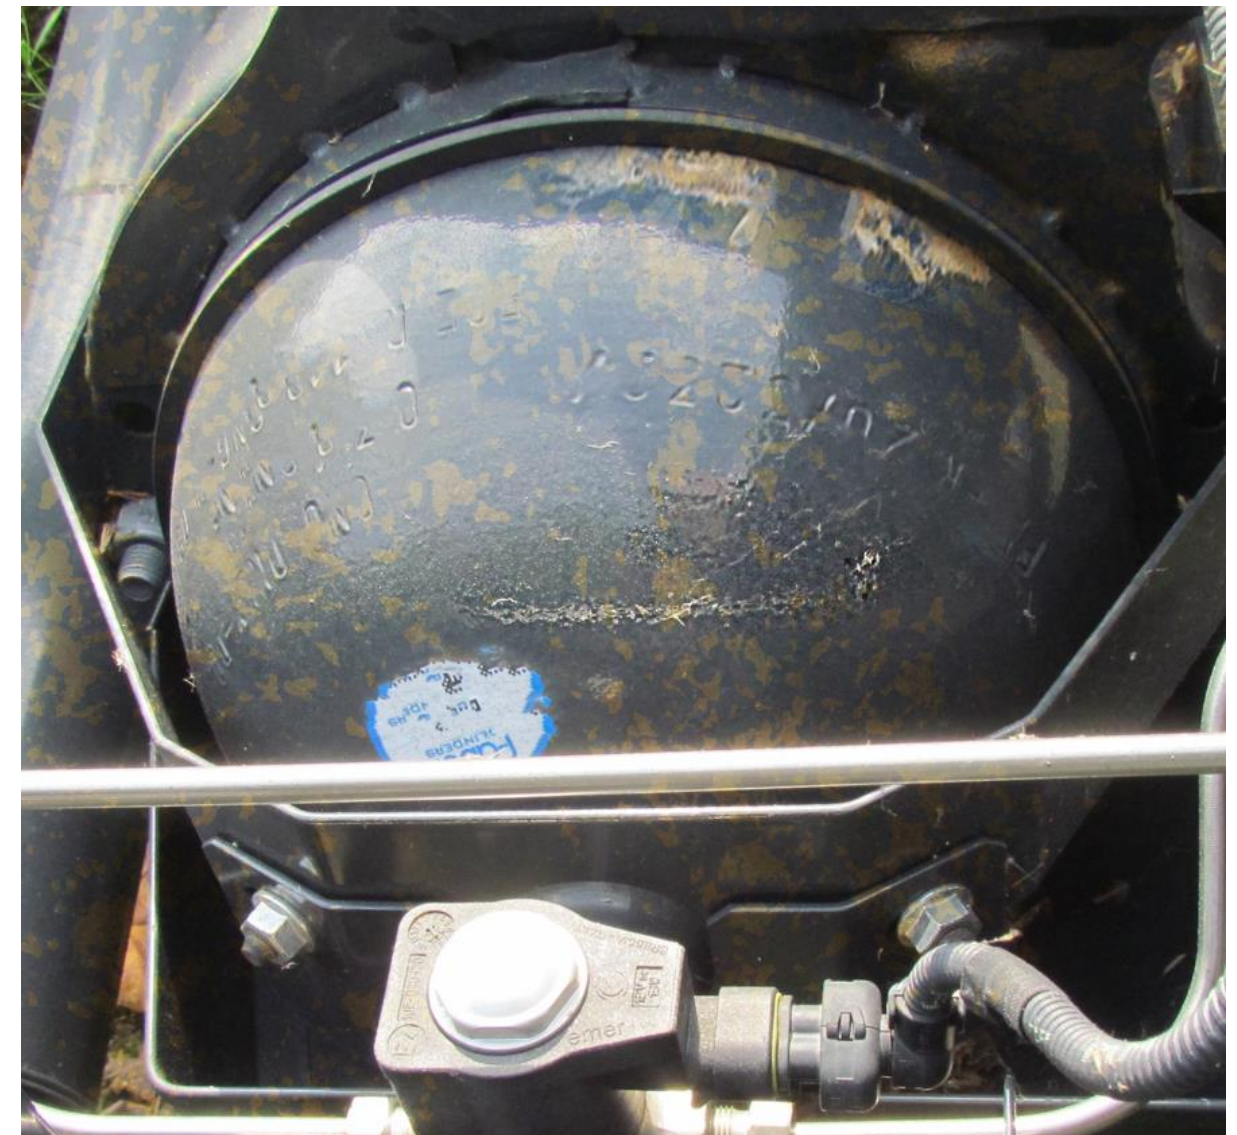
- Originele identificatiemarkeringen op CNG-cilinders afwezig of onleesbaar – > vergoeding voor vervanging van CNG-tank door een nieuwe.

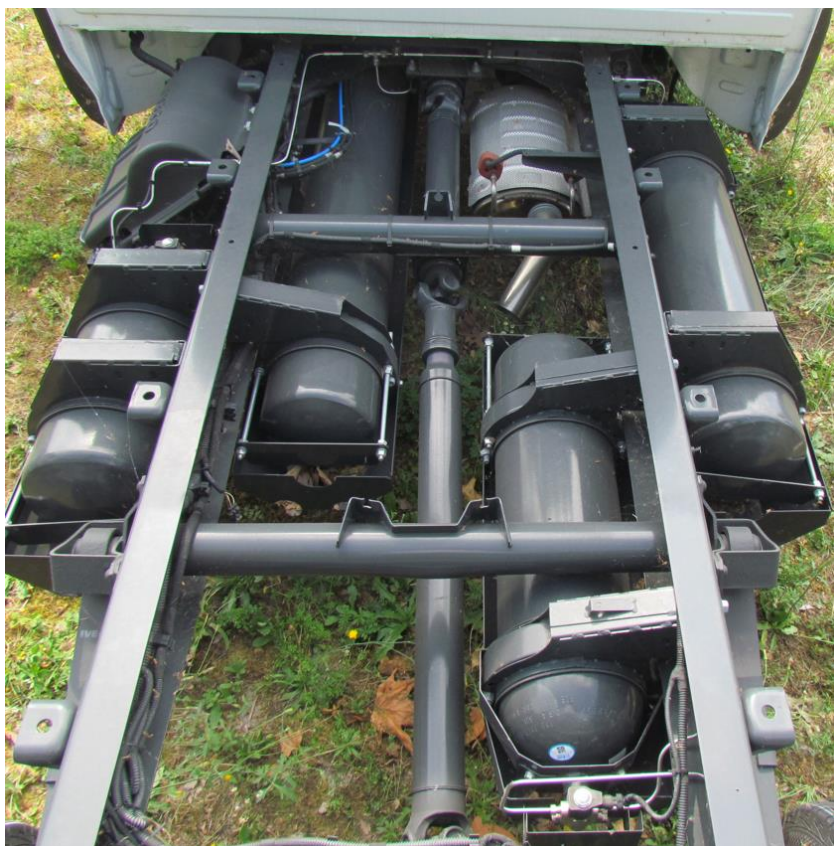
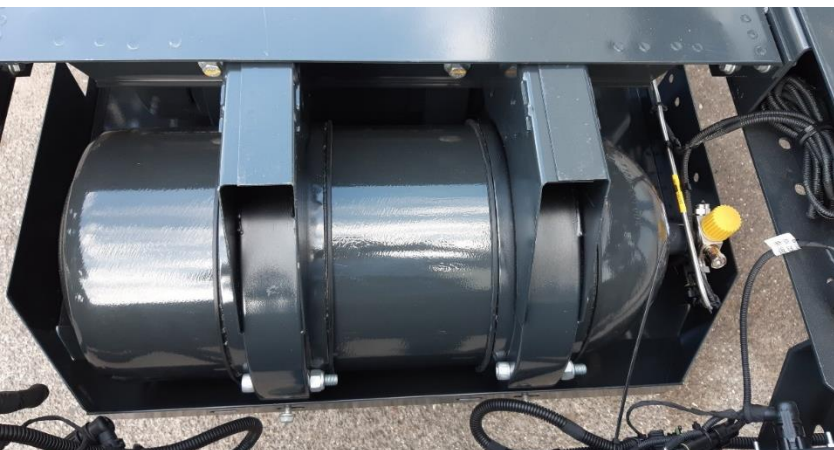
CNG TANKS

CNG-tank moet in goede staat worden geretourneerd, zoals geïllustreerd op de foto's.

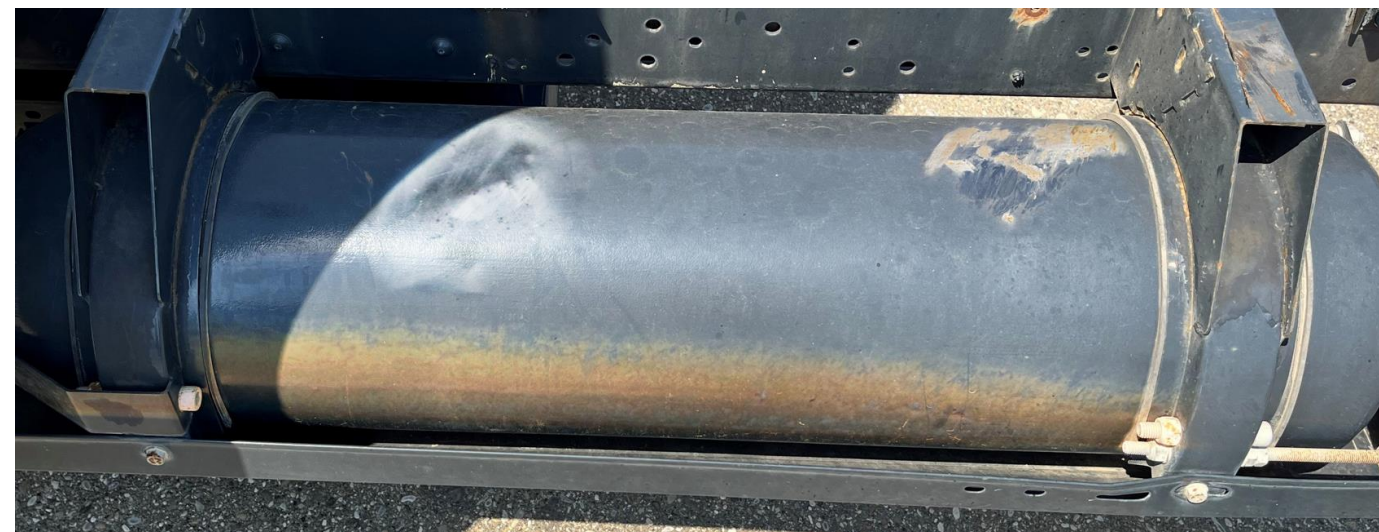
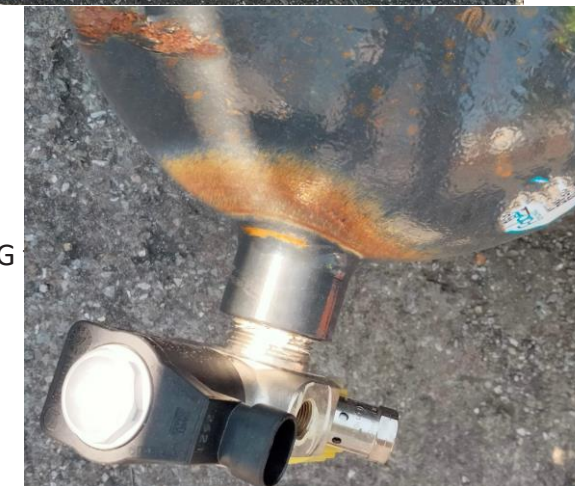
- **Zichtbare tankreparaties** – > doorbelasting voor vervanging van CNG
- **Tank lek** –> doorbelasting voor vervanging van CNG tank .
- **Deuk in de buitenkant van de tank:**
Maximale diepte van vervorming ≤ 7 mm zonder tekenen van roest of lekkage –> niet doorbelast.
(noteer in het expertiserapport).
Diepte van vervorming > 7 mm –> doorbelasting voor vervanging van CNG tank .

- **Deuken op de aansluiting of op de beschermkap** –> doorbelasting voor vervanging van CNG tank .
- **Oppervlakte krassen in de buitenschaal** –> wordt niet doorbelast.

- **Elke zichtbare roest aan de buitenkant** (exclusief koppelingen en gemonteerde leidingen) –> doorbelasting voor vervanging van CNG tank.
- **Deuken, scheuren, barsten of zichtbare lekkages bij de lasnaden of op gelaste onderdelen** – > doorbelasting voor vervanging van CNG tank.

- **Eventuele scheuren, spleten of zichtbare lekken aan de buitenkant, achterop of beschermkap** –> doorbelasting voor vervanging van CNG tank .
- **Beschadiging van de vulhouder of VENT-klep** – > doorbelasting voor vervanging van het componenten.

- **Inspecteer de uitpompport of dop op tekenen van beschadiging . De dop moet intact zijn en aan de tank worden vastgemaakt. Indien niet aanwezig** –> doorbelasting voor vervanging van CNG tank.

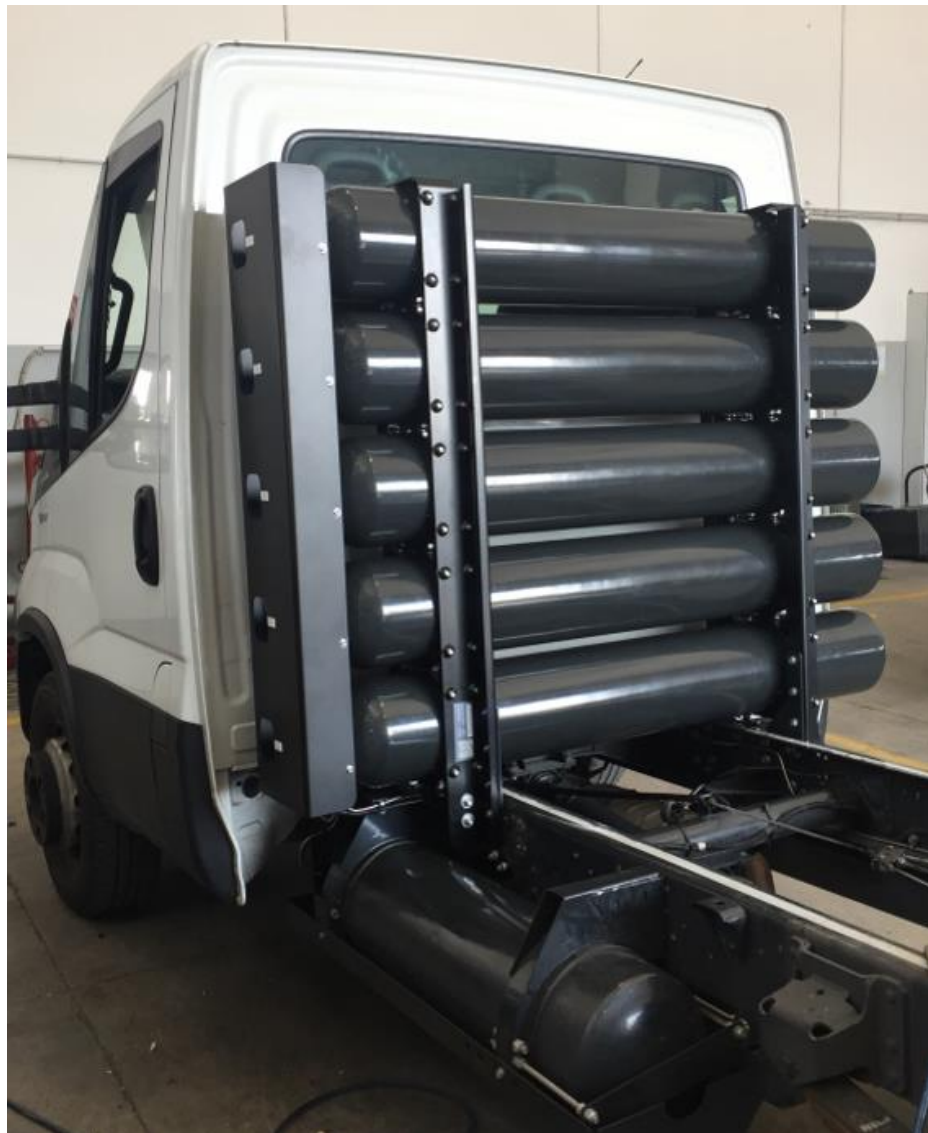
CNG TANKS

CNG-tanks moeten in goede staat worden geretourneerd, zoals geïllustreerd op de foto's.
