TERUGGAVE RICHTLIJNEN

OK TRUCKS
PRE-OWNED VEHICLES CERTIFIED BY **IVECO**

CARROSSERIE EN AANBOUWDELEN: BLUSSEN, KRASSEN, DEUKEN, DEFECTEN EN REINIGING

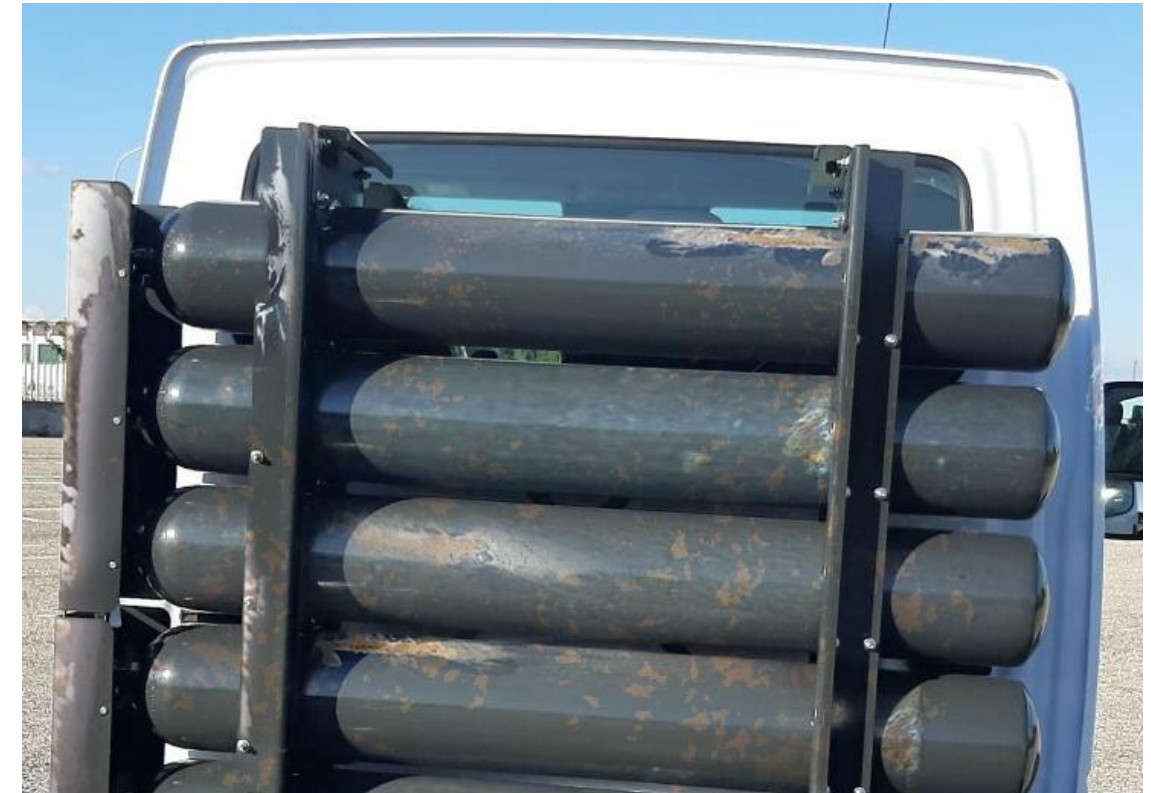
- . **Zichtbare reparatie aan de CNG-cilinder** – > doorbelasting voor vervanging van CNG tank .
- **Gaten in de CNG-tank** –> doorbelasting voor vervanging van CNG tank .

- **Deuken op de CNG-tank:**
Als er geen metaal is losgemaakt en de maximale diepte van de vervorming is $\leq 1,6$ mm en ≤ 50 mm in diameter/lengte –>niet doorbelast.
Losraken van metaal of maximale vervormingsdiepte $> 1,6$ mm en > 50 mm in diameter/lengte –> doorbelasting voor vervanging van CNG tank .

- **Sneden/krassen/gutsen/schaafwonden op de CNG-tank:**
Diepte beschadiging $\leq 0,25$ mm –> niet doorbelast.
Diepte van de schade $> 0,25$ mm –>doorbelasting voor vervanging van CNG tank .

- **Corrosie, putjes, corrosielijnen veroorzaakt door een chemische stof, oxidatie of roesten van materiaal:**
Diepte beschadiging $\leq 0,25$ mm –> niet doorbelast.
Diepte van de schade $> 0,25$ mm –>doorbelasting voor vervanging van CNG tank .

- **Gaslekkage uit een CNG tank of onderdeel, als gevolg van een defect** – > doorbelasting voor vervanging van CNG tank of het onderdeel.
- **Uitstulping/zichtbare zwelling van de CNG-cilinder** – > vergoeding voor vervanging van de CNG-cilinder.

- **Blijvende sporen van aantasting/permanente verkleuring, verlies van materiaal uit de CNG tank** – > doorbelasting voor vervanging van CNG tank.
- **Permanente sporen van verkoling/roet/zwarting/verkleuring, tekenen van brand of overmatige blootstelling aan hitte van een gedeelte van de CNG tank** –>doorbelasting voor vervanging van CNG tank.

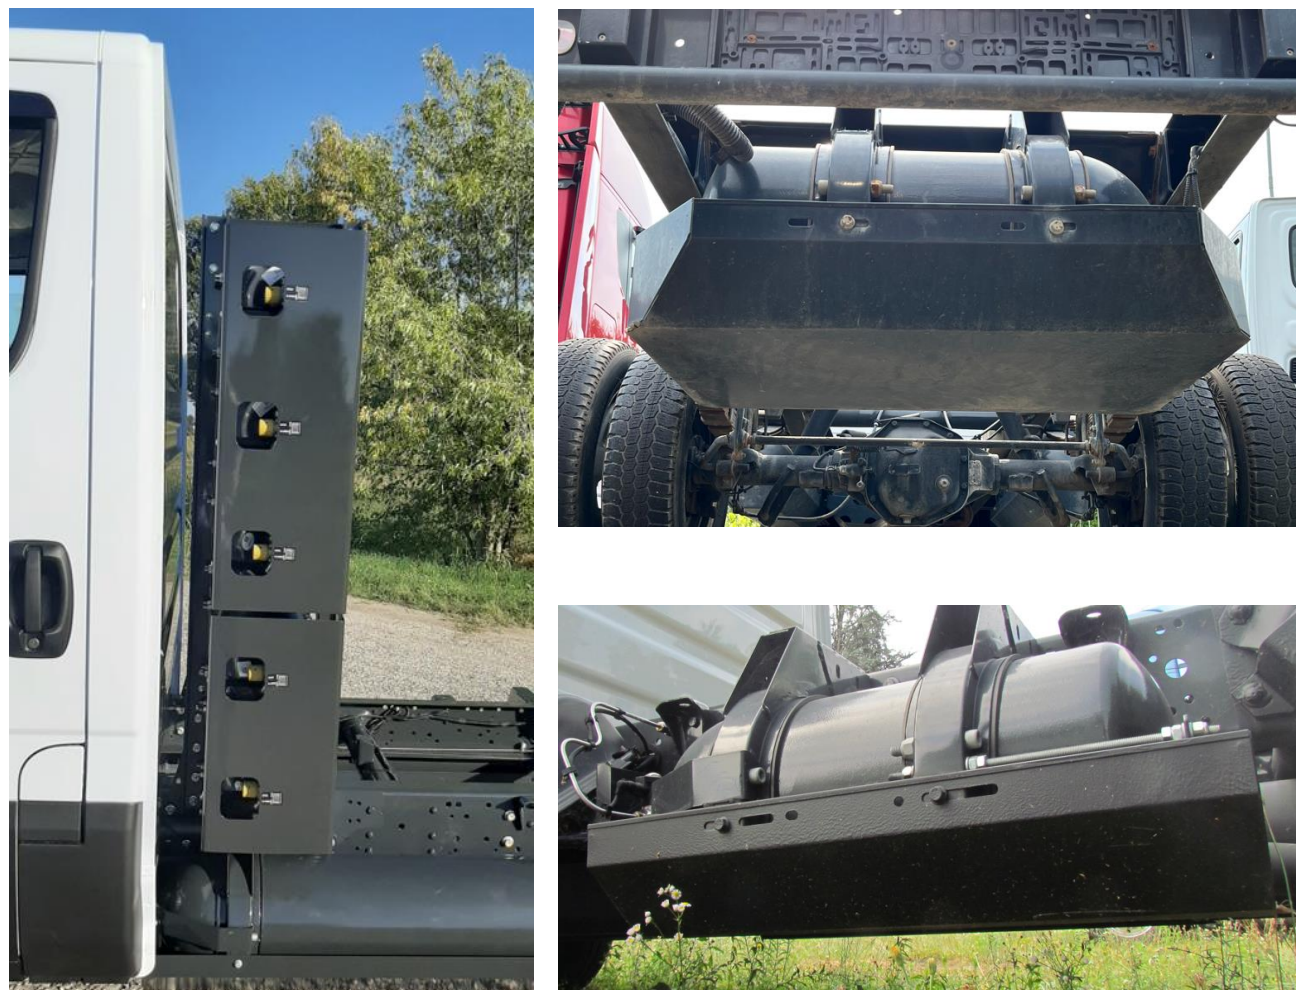
CNG TANK EN BESCHERMKAPPEN

Beschermkappen voor de CNG-tanks moeten in de juiste staat worden getourneerd, zoals geïllustreerd op de foto's.

Deuken, beschadigingen, roest en/of krassen die de functionaliteit en veiligheid niet aantasten, worden geaccepteerd.

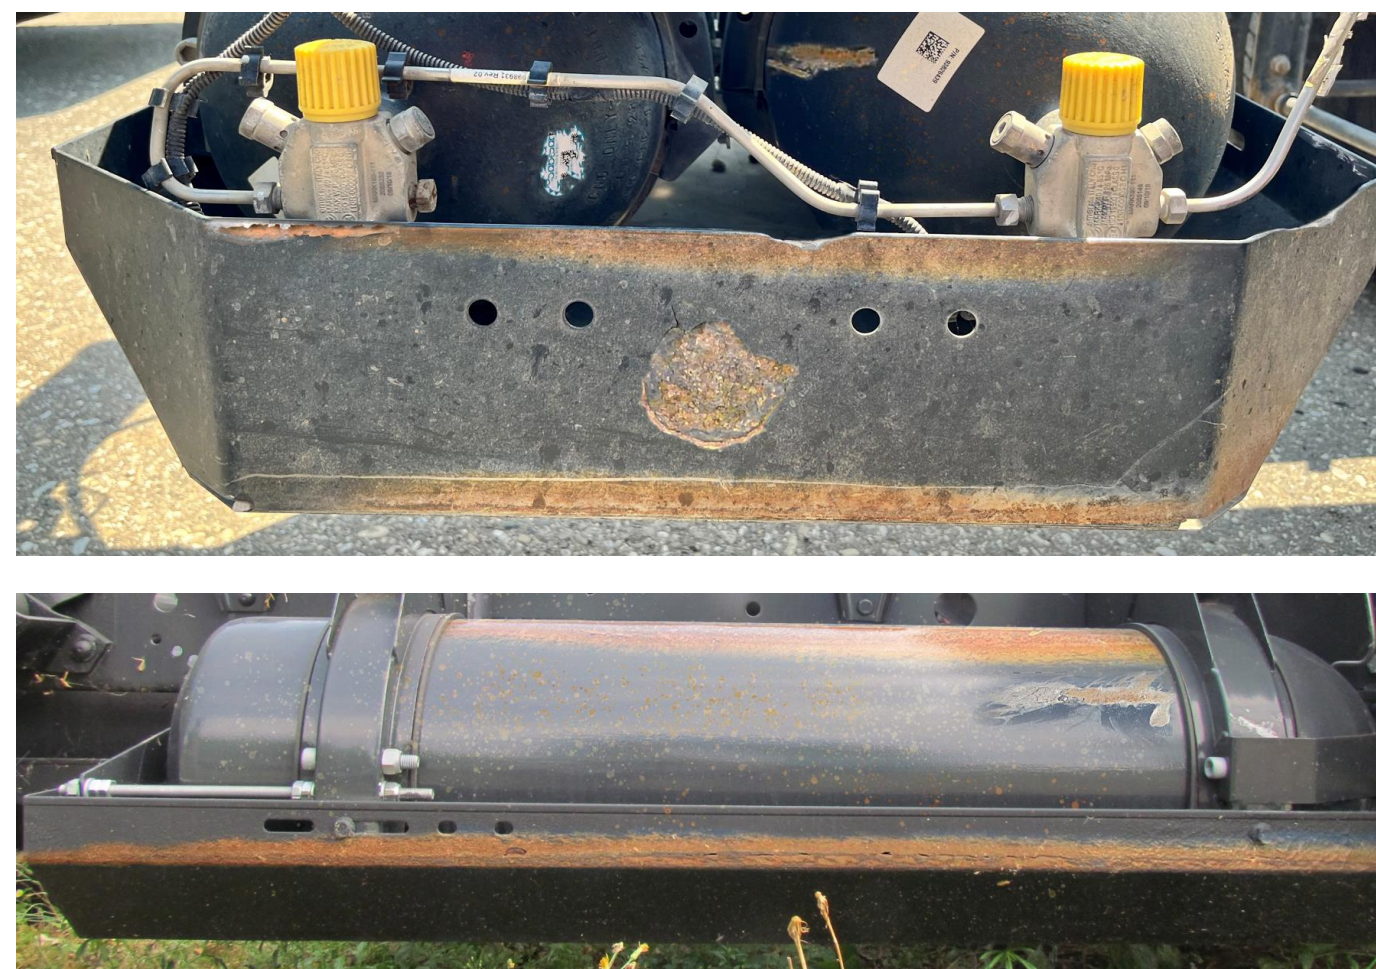
-- Zichtbare deuken en vervormingen die de functionaliteit en/of veiligheid aantasten
 → kosten voor vervanging van beschermkappen.

- Roest, breuken en/of beschadigingen die de functionaliteit en/of veiligheid aantasten
 → kosten voor vervanging van beschermkappen.

Waar de covers afwezig zijn
 → kosten voor vervanging van de covers.

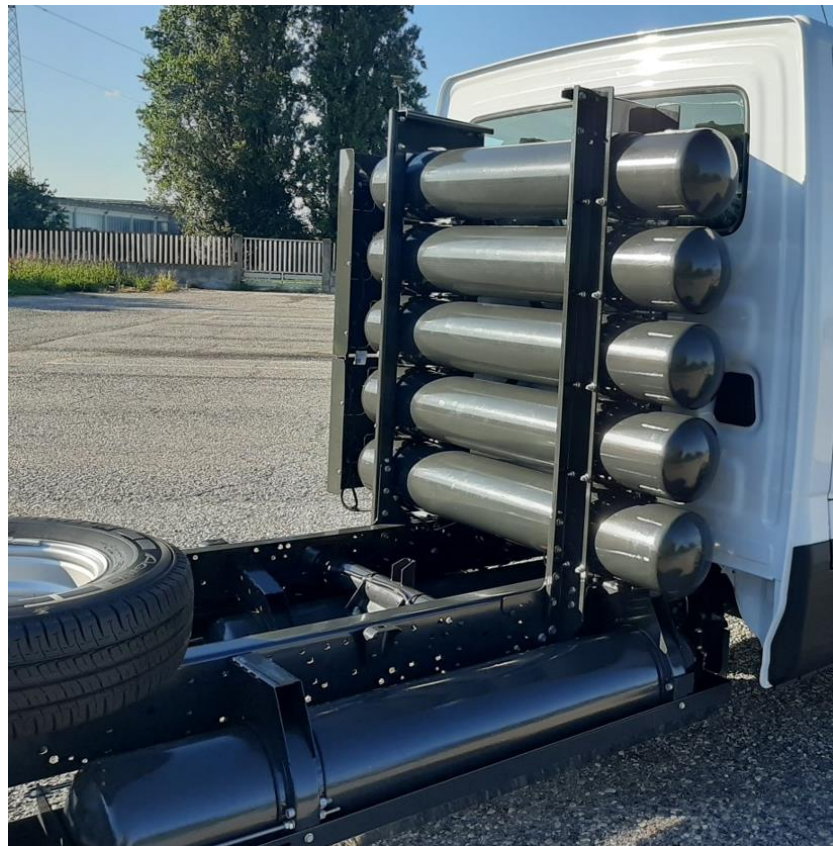
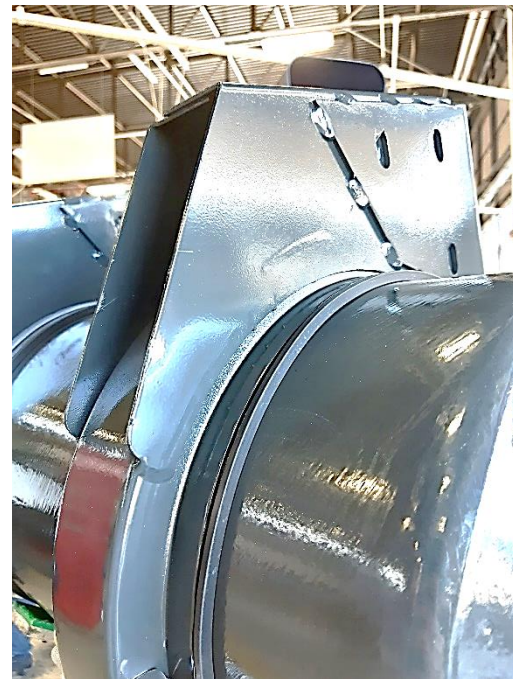
TANKSBEVESTIGINGSBEUGELS EN BANDEN VOOR CNG-CILINDERS EN TANKS

CNG-tanks moeten in goede staat worden geretourneerd, zoals afgebeeld op de afbeelding.

Rubberring moet op de rand van de bevestigingsbeugels aanwezig zijn.

Controleer of de beugels aanwezig zijn en goed zijn bevestigd (zie volgende pagina's)).

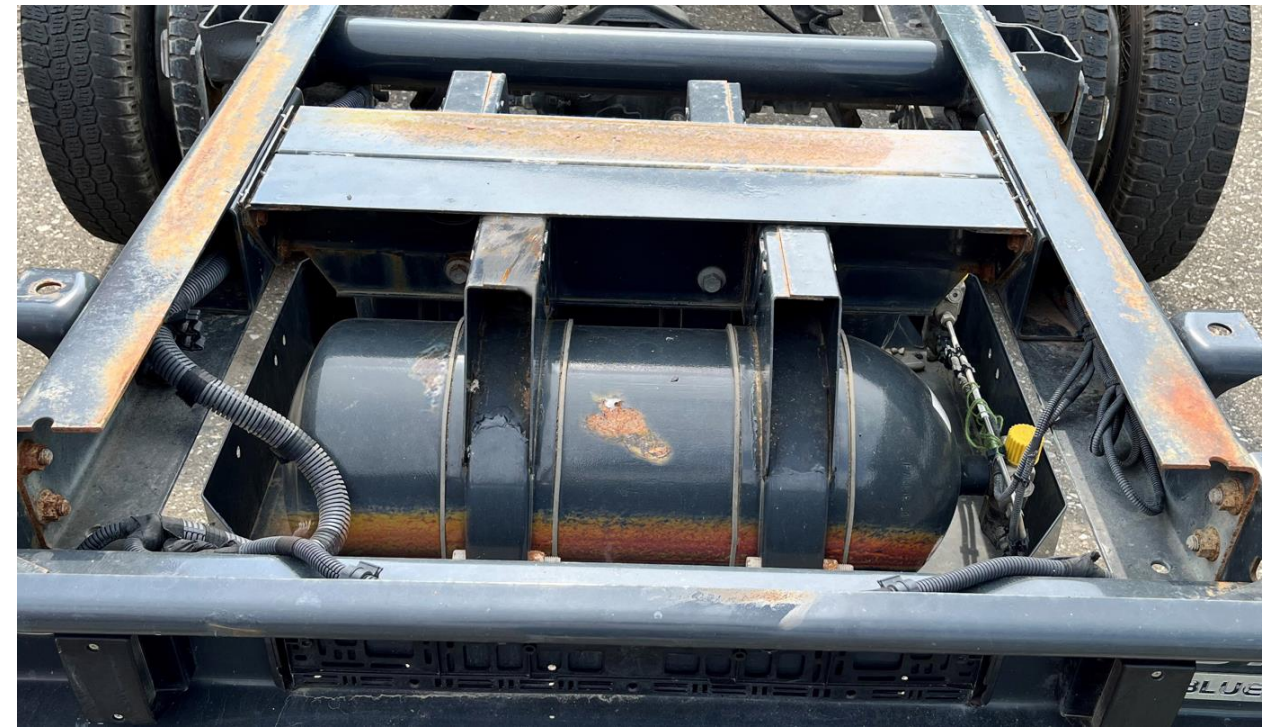
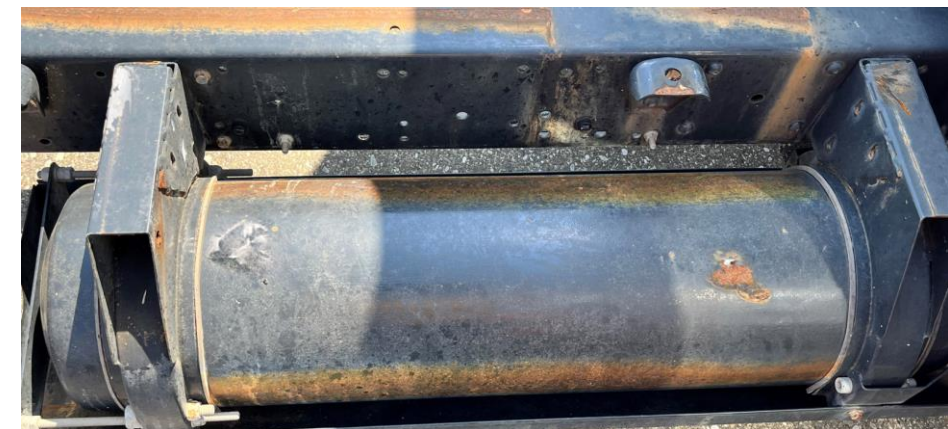
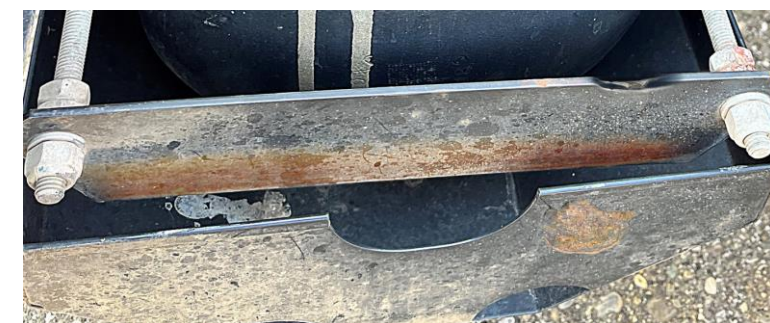
-Roest, deuken, breuken en/of krassen
→ kosten voor vervanging van beugels en banden.

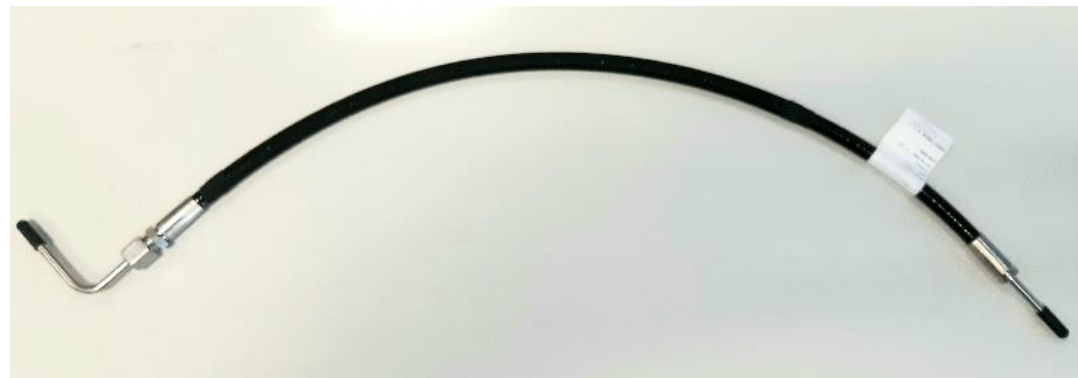
HOGEDRUK LEIDING

Hogedrukleiding: deze moet in goede staat worden geretourneerd, zoals afgebeeld op de foto's.

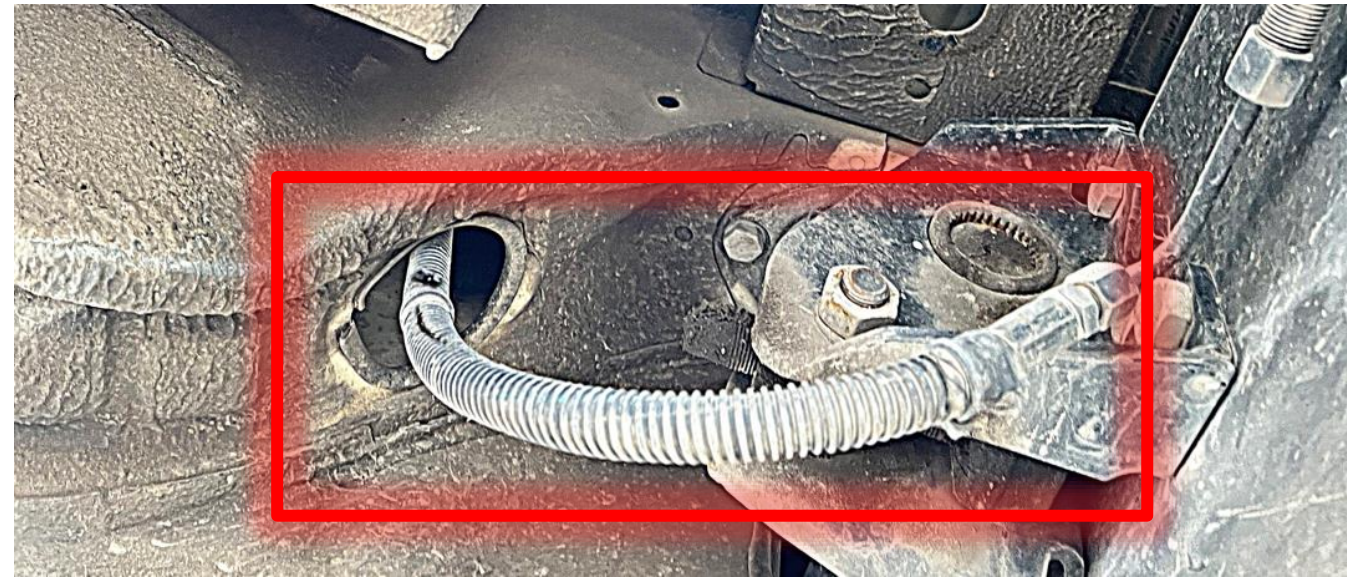
- beschadigen /krassen/ deuken/ breuken.
→ vergoeding voor vervangen hogedrukleiding.

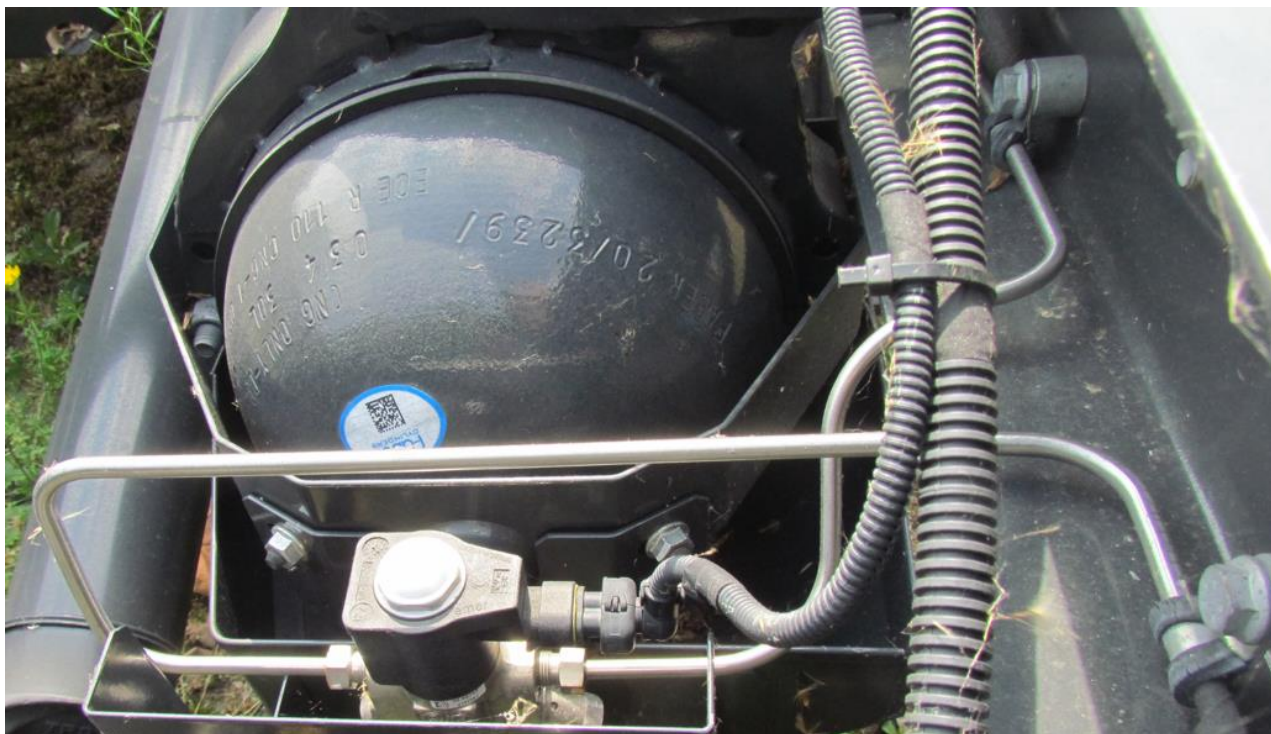
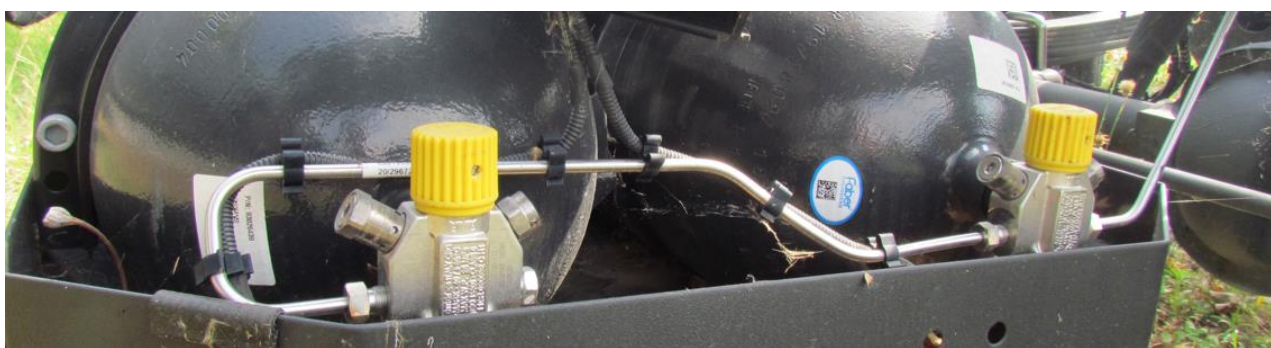
LEIDINGEN VOOR DE CNG-TANKS

Leidingen moeten in de juiste staat worden geretourneerd, zoals geïllustreerd op de foto's.

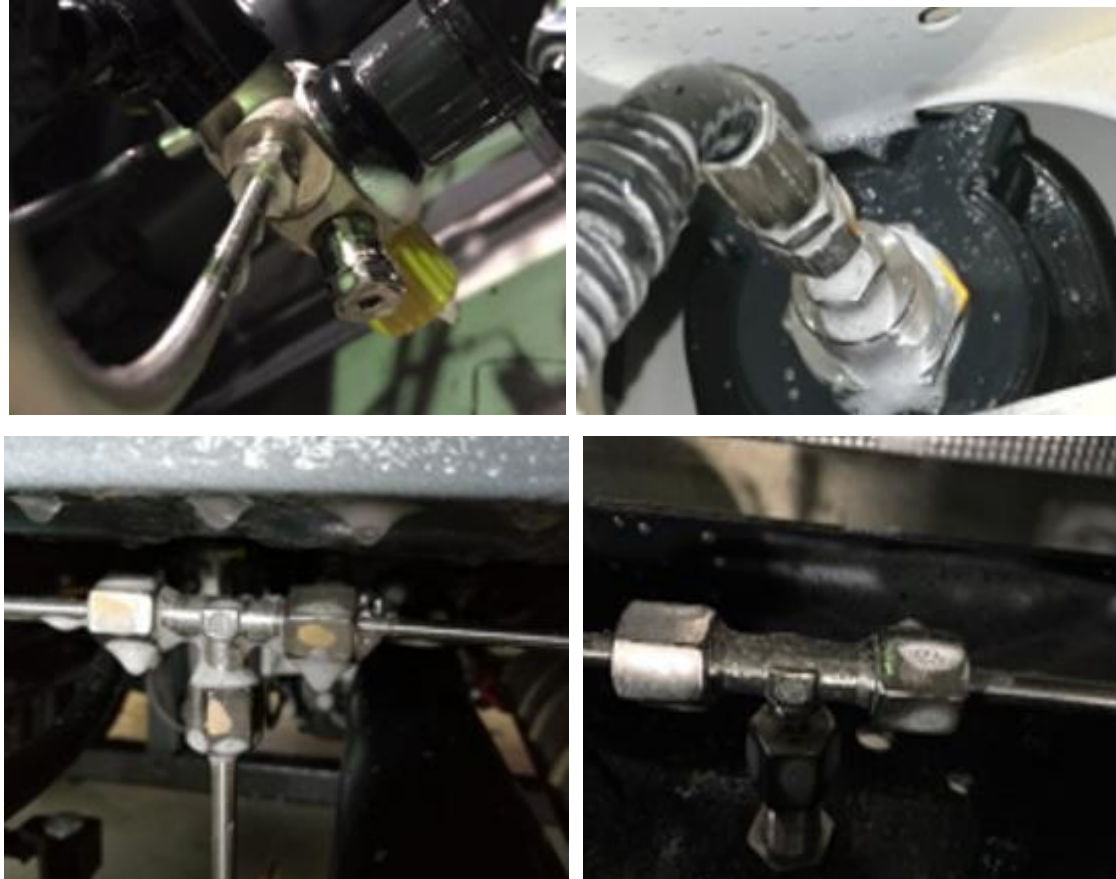
GEEN LEKKAGE

- 1) Gebruik een spray (speciaal voor lekkage detectie).
- 2) Op diverse gevoelige koppelingen
- 3) Een lekkage zou bubbels moeten genereren zoals afbeeldingen in het rode voorbeeld.

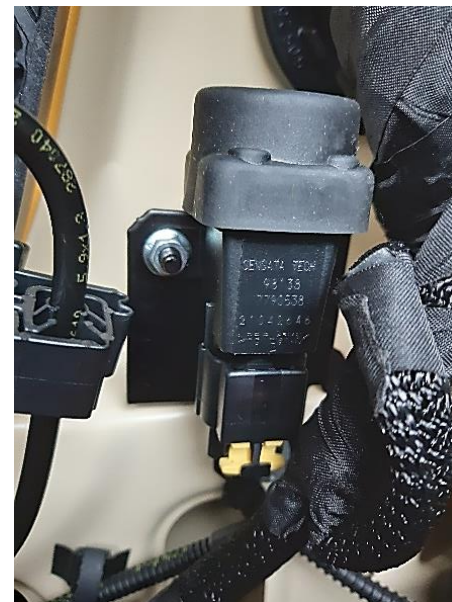
- a) Elektrische aansluiting verwijderen:
- b) Tijdens het inschakelen moet de Electro Valve (EV) uitgeschakeld blijven

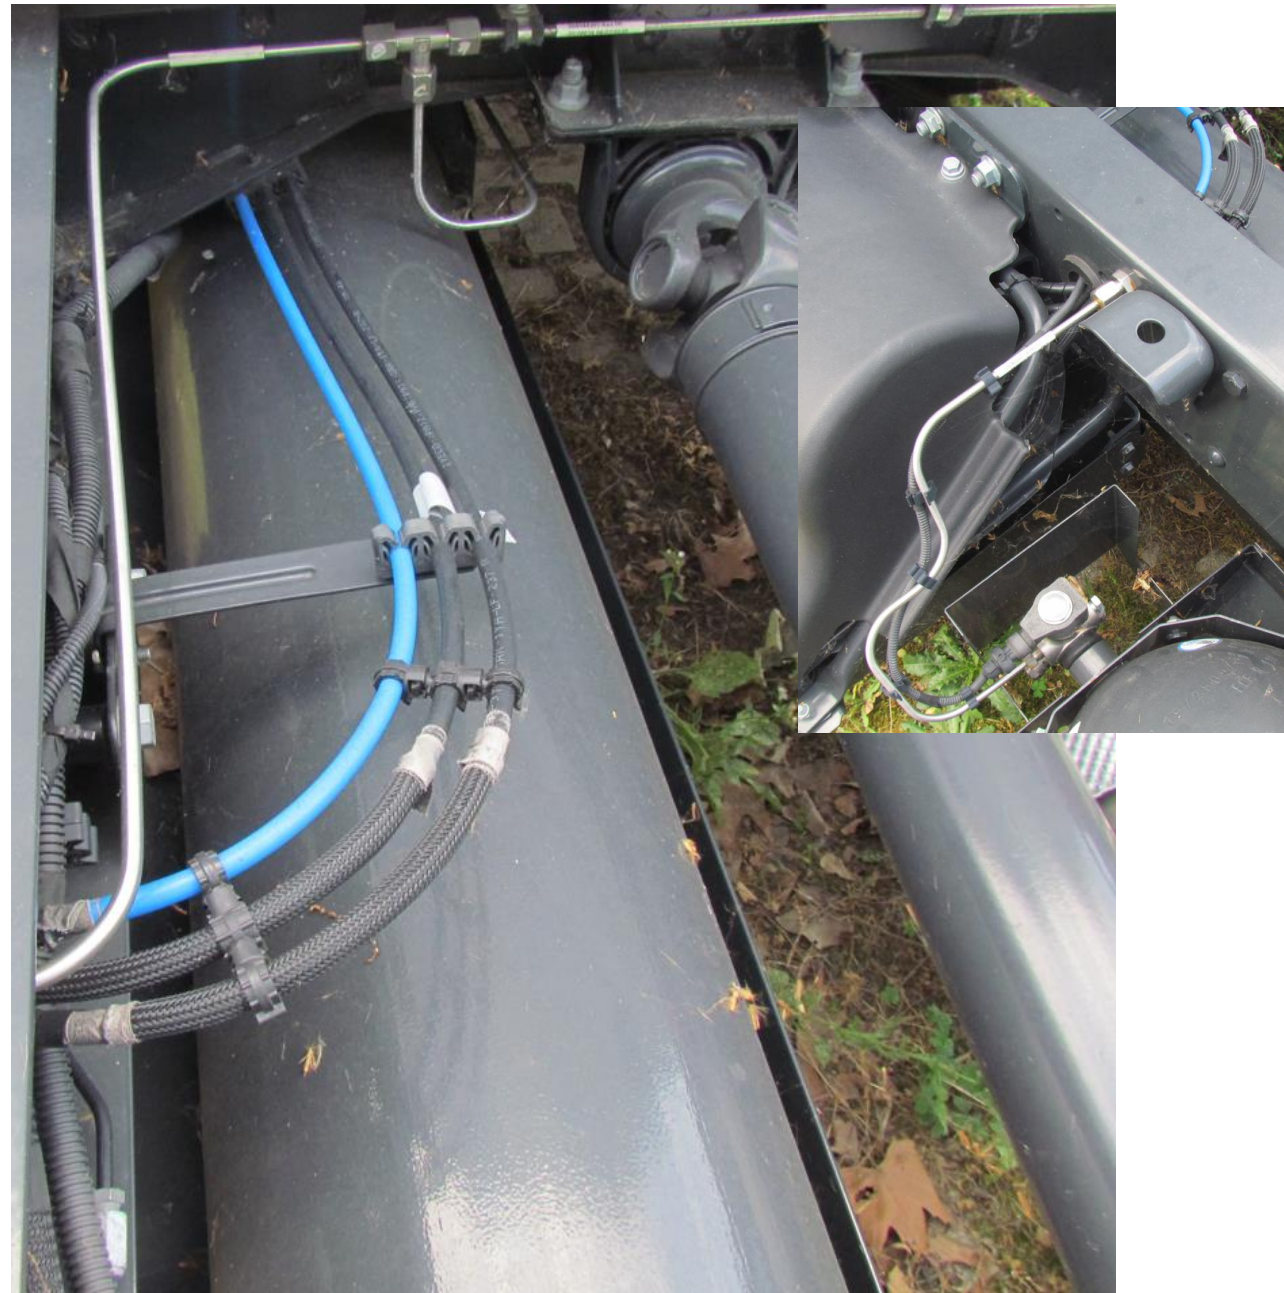
INSPECTIE BRANSTOFLEIDINGEN

Controleer de status van de benzineleidingen (geen lekkages, geen tekenen van diepe krassen).
Brandstofleidingen moeten in goede staat worden geretourneerd, zoals afgebeeld op de afbeelding

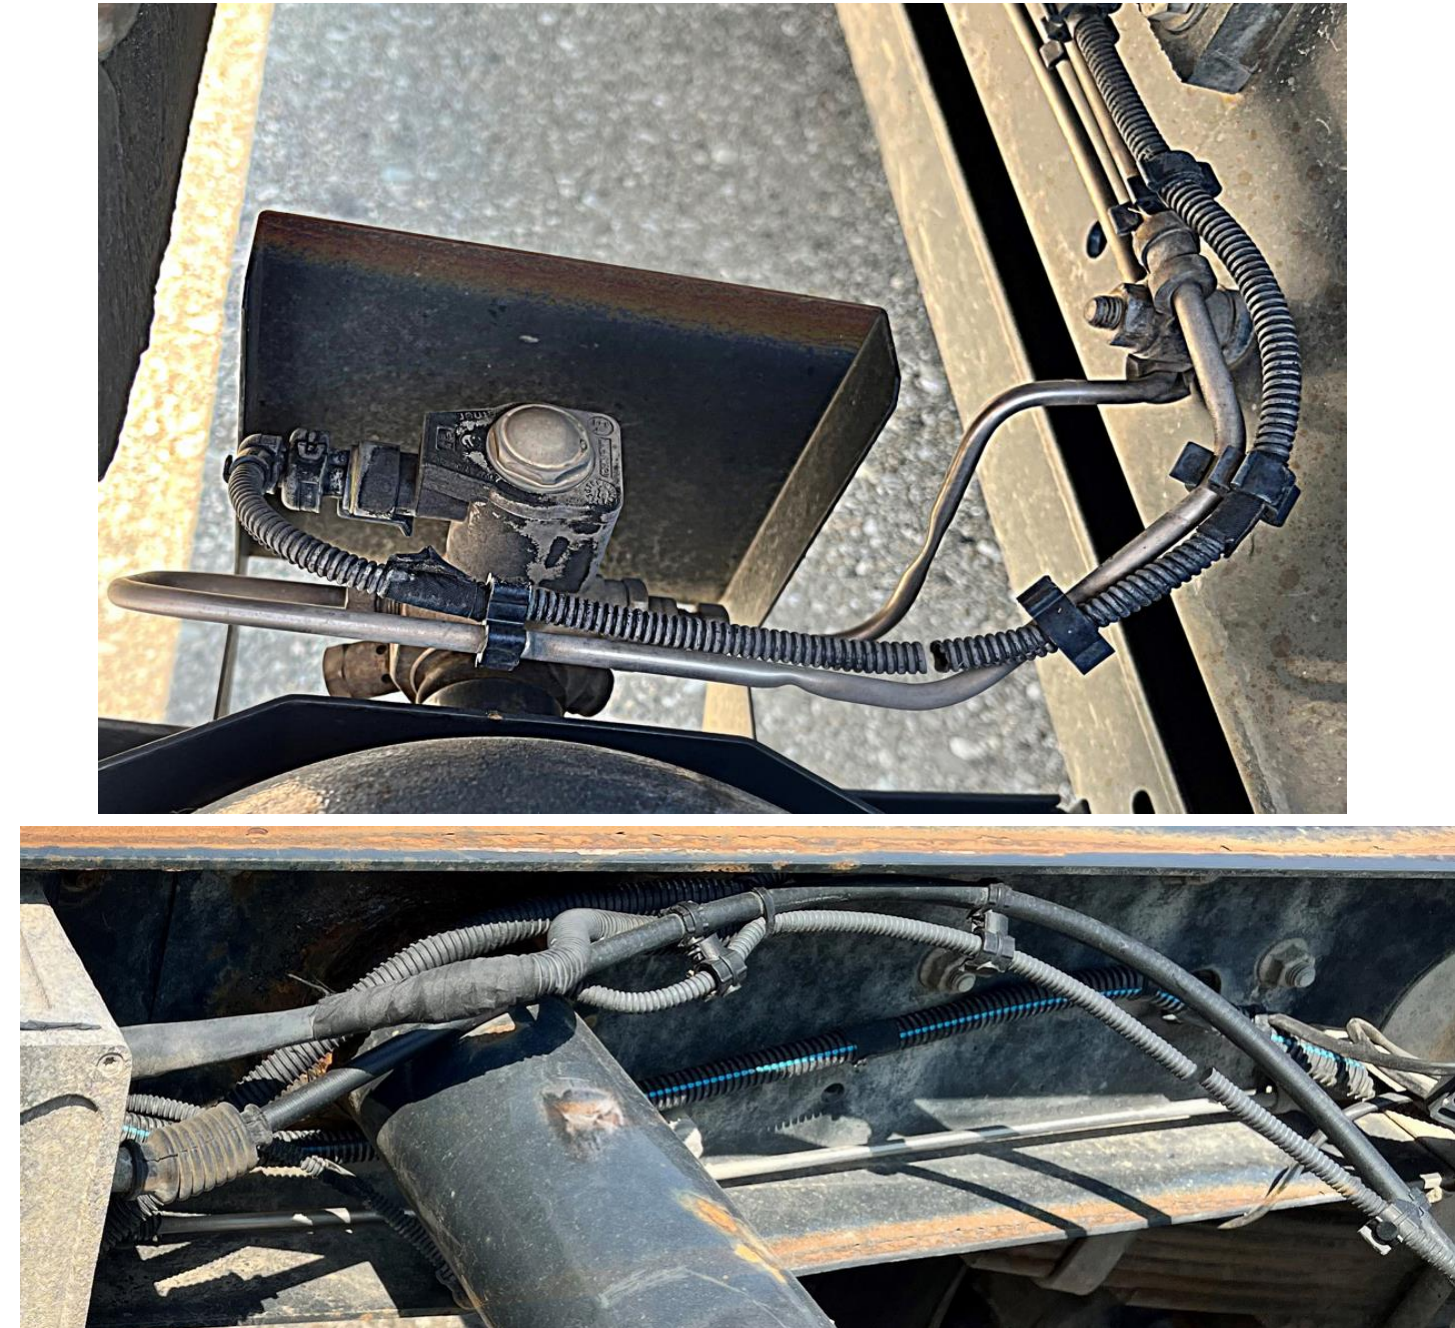
Lekkages of constatering diepe krassen
→ vergoeding voor vervanging brandstofleidingen
